SUBSECRETARÍA DE CONTROL Y AUDITORÍA DE LA GESTIÓN PÚBLICA UNIDAD DE OPERACIÓN REGIONAL Y CONTRALORÍA SOCIAL CONTRALORÍA DEL ESTADO DE JALISCO CÉDULA DE INSPECCIÓN DE CAMPO

AUDITORÍA: AUD/DIR/JAL/FORTALECE-TECOLOTLÁN/2017

E Nombre y firma de los participantes  Por la Contraloría del Estado de Jalisco.			npo	A, inspección de campo:
Avance fisico real 100%	30/05/2017	Fecha de la Visita:		
Avance físico de cierro 100%	TECOLOTLÁN	Localidad o Municipio:	JUSTO MERINO EN LA CABECERA MUNICIPAL DE TECOLOTLÁN, JALISCO.	Obrai
No in leads No opera	SEFIR23-TECOLOTLAN-001/2017	Número de contrato:	EMPEDRADO Y HUELLAS DE ADOQUÍN EN CALLE	
i Enpresse Operation deficients	2017	Ejercicios	FONDO PARA EL FORTALECIMIENTO PARA LA INFRAESTRUCTURA ESTATAL Y MUNICIPAL (FORTALECE)	Fondo o Programa:
✓ Terminada ✓ Operación adequada	AUDITORÍA: AUD/DIR/JAL/FORTALECE-TECOLOTLÁN/2018	Auditoria numero:	TECOLOTLÁN	Entidad Federativa:

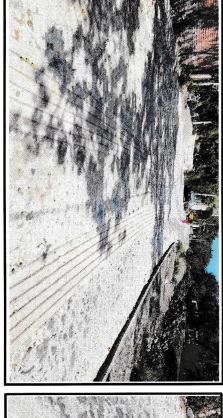
INICIO DE LA OBRA EMPEDRADO Y HÛELLAS DE ADOQUIN EN LA C. JUSTO MERINO

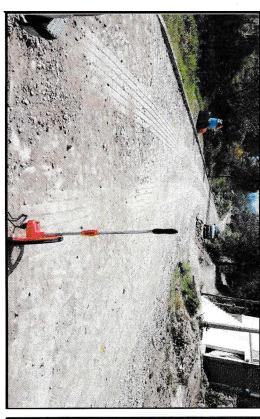
EMPEDRADO Y HUELLAS DE ADOQUIN EN LA CALLE JUSTO MERINO

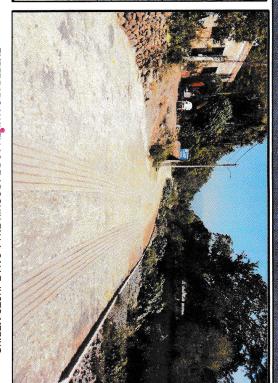
CENEFA DE ADOQUÍN SEMI RUGOSO

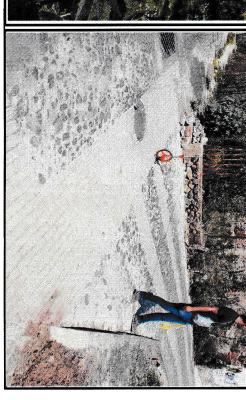
GUARNICION CON UNA SECCIÓN TRAPEZOIDAL DE 15CM DE BASE MAYOR, 12 CM DE BASE MENOR Y 50 CM DE ALTURA CON F'C= 200KGICM2

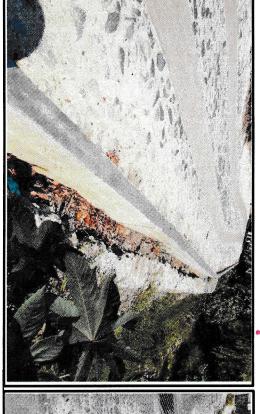
EMPEDRADO CONVENCIONAL COLOCADO SOBRE UNA CAMA DE T-9 Y LECHERIADO CON MORTERO CEMENTO GUARNICION CON UNA SECCIÓN TRAPEZOIDAL DE 15CM DE BASE MAYOR, 12 CM DE BASE MENOR Y 50 CM DE ALTURA CON F'C= 200KG/CM2
