## 1.- ANTECEDENTES Y DESCRIPCIÓN DEL PROYECTO

En las instalaciones del Centro Asistencial de Desarrollo Infantil No. 2, localizado en la calle Quintana Roo No. 1675 en la colonia Guadalupeana, municipio de Guadalajara, Jalisco, se encuentran varios edificios de 1 nivel que albergan oficinas administrativas, área médica, áreas de lactantes, maternal, salas de usos múltiples, bodegas, cocina, lavandería, preescolar, comedor, cuarto de máquinas y sanitarios.

La finalidad de este trabajo es llevar a cabo una revisión a la estructura de los edificios antes señalados, y verificar que éstos se encuentren dentro de los parámetros de los reglamentos en vigor.

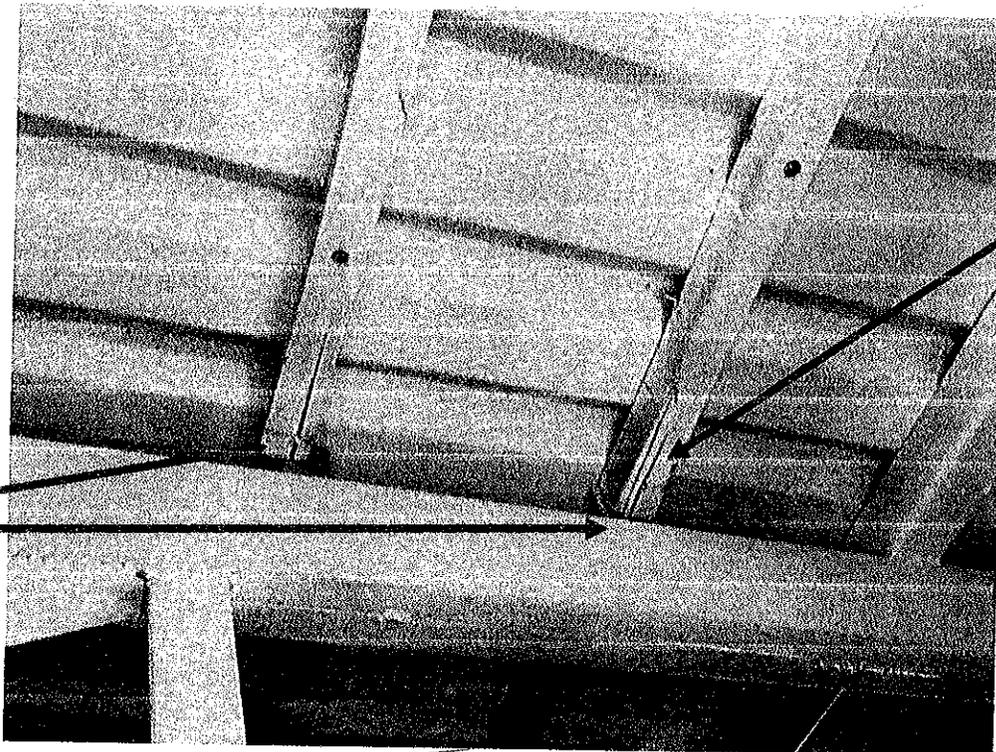
Imagen 1

- Prácticamente en todas las cubiertas hay elementos secundarios de madera que junto con elementos de acero soportan la lámina sobre la cual hay un pequeño colado de concreto, detectándose que dichos elementos de madera no apoyan sobre los elementos principales (Imagen 1)
- También se observa que se encuentran pandeados, torcidos o flambeados reduciendo su capacidad (Imagen 2)
- Además se observó que cuando fueron colocados todavía contenían un porcentaje de humedad superior al óptimo; y al ir perdiéndola han sufrido rajaduras. (Imagen 3)
- Se pudo apreciar que no hay mecanismo de conexión entre los largueros de madera con los elementos principales de acero (Imagen 4)
- De igual forma se observó que existen elementos principales que tienen pequeñas oquedades típicas de la presencia de polilla. (Imagen 5)

Agrietamiento  
del larguero  
siguiendo la beta  
de la madera

Larguero que no  
apoya en elemento  
principal

- En la Cubierta de las Aulas es necesario hacer el retiro de los perfiles de madera y colocar perfiles ptr de 2-1/2" en medio de los existentes, soldándolos por ambos lados al patín superior de la viga existente.

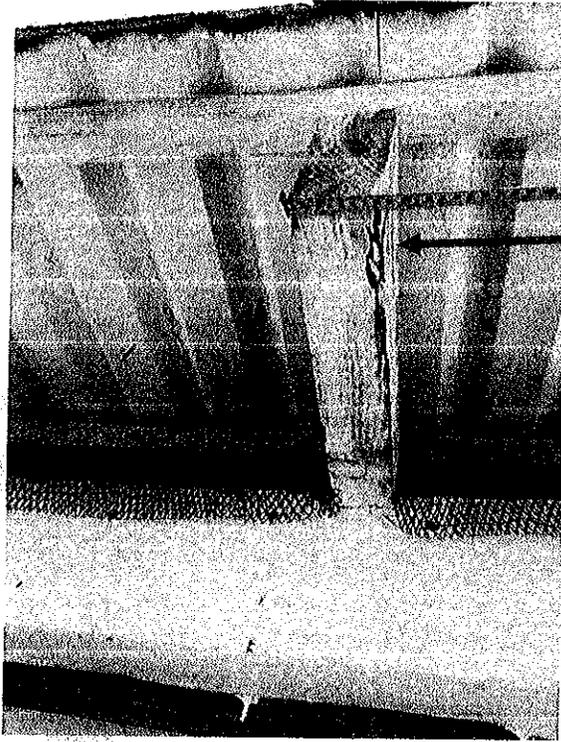
Imagen 5

Oquedades  
por polilla
