1.- ANTECEDENTES Y DESCRIPCIÓN DEL PROYECTO

En las instalaciones del Centro Asistencial de Desarrollo Infantil No. 6, localizado en la calle Vasco de Gama No. 2610 en el Fraccionamiento Colón Industrial, municipio de Guadalajara, Jalisco, se encuentran dos edificios de 1 nivel, con una cubierta de lámina estructural que sin ligar a los mencionados edificios, está apoyada de tal forma que se integra a los edificios, ambos edificios y dicha cubierta albergan oficinas administrativas, área médica, áreas de lactantes, maternal, salas de usos múltiples, bodegas, cocina, lavandería, preescolar, comedor, cuarto de máquinas y sanitarios.

La finalidad de este trabajo es llevar a cabo una revisión a la estructura de los edificios antes señalados, y verificar que éste se encuentre dentro de los parámetros de los reglamentos en vigor.

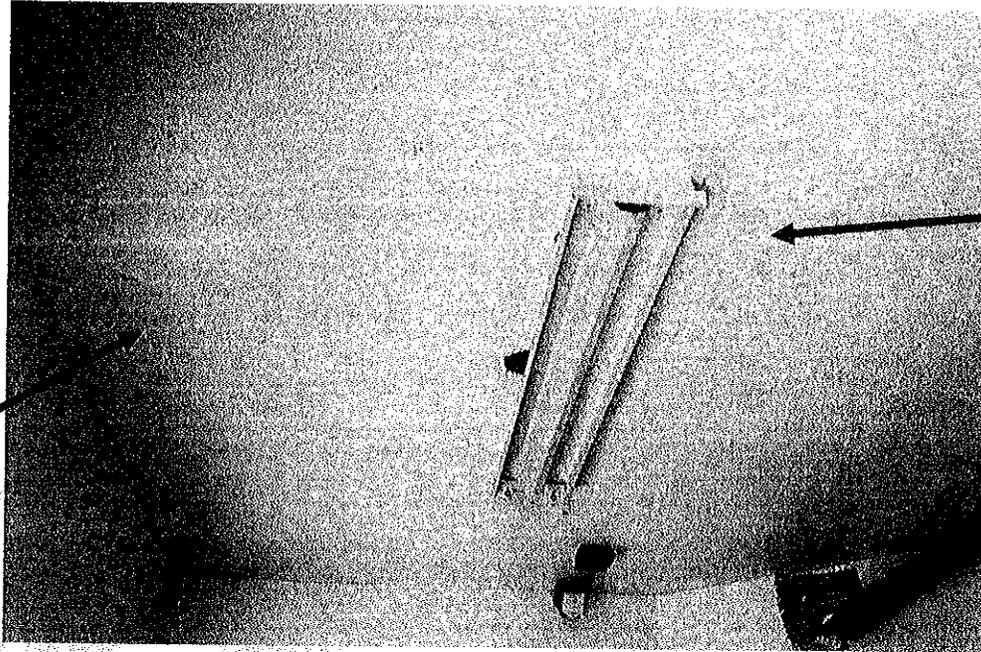
Imagen 1

- En el área de lavandería y del cuarto de máquinas se aprecian unos pequeños agrietamientos en los aplanados. (Imagen 1)
- En varios puntos de los edificios se observa el desprendimiento de los aplanados en las proyecciones de las vigas. (Imagen 2)
- Las vigas fueron montadas sin que hubiesen quedado colineales en los puntos donde fueron interrumpidas. (Imagen 3)
- Los muros presentan agrietamientos en los aplanados, típicos por la calidad de los materiales con los que fueron elaborados y/o cambios en la temperatura de la superficie, así como por la combinación de materiales flexibles con rígidos (vigas de acero con mortero a base de cemento o cal). (Imagen 4)

Agrietamiento
del aplonado
en el cuarto

- Retirar los aplanados en las Bóvedas en donde excedan de 3 a 4 cms. de espesor, para su posterior reposición, utilizando metal desplegado en el patín inferior de las vigas y fijándolo bien a éstas para que ayude a evitar posibles desprendimientos de los aplanados.
- Entre los riesgos que pudiesen presentarse en el plantel y como ejemplo se cita el baño de la dirección (espesor de aplanado considerable), está el desprendimiento de zonas de aplanados de la bóveda y/o muros que pudieran lastimar a alguna persona, por lo que se recomienda que además de los sobre-espesores de aplanados indicados en el punto anterior, las zonas en donde hay agrietamiento por vigas sean reparados los aplanados ya que dichos agrietamientos nos indican que existe desprendimiento entre el patín de la viga y el aplanado.

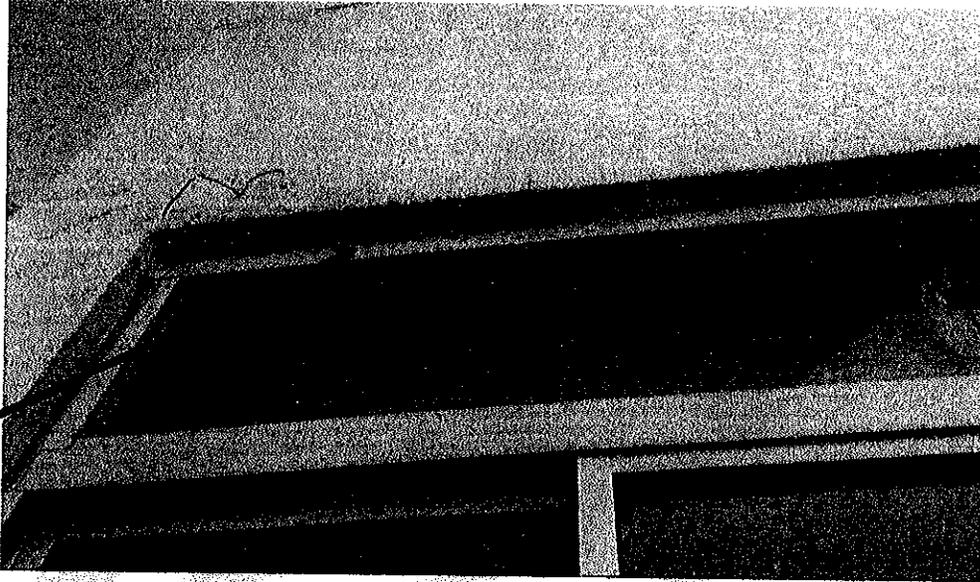
Imagen 2

Cerramiento en donde se puede apreciar el desprendimiento de los aplanados

Conforme a la inspección visual, los agrietamientos y desprendimientos de aplanados observados se pudieran considerar normales, ya que no se aprecia que se haya colocado metal desplegado para la liga entre materiales flexibles con materiales rígidos (Poca compatibilidad en adherencia y en capacidad para deformarse), además se apreció que existen áreas como el baño de la dirección que tienen un espesor considerable de aplanado en la bóveda, ese peso extra y la falta de adherencia entre los diferentes materiales ha ocasionado en gran medida agrietamientos y desprendimientos de aplanados.

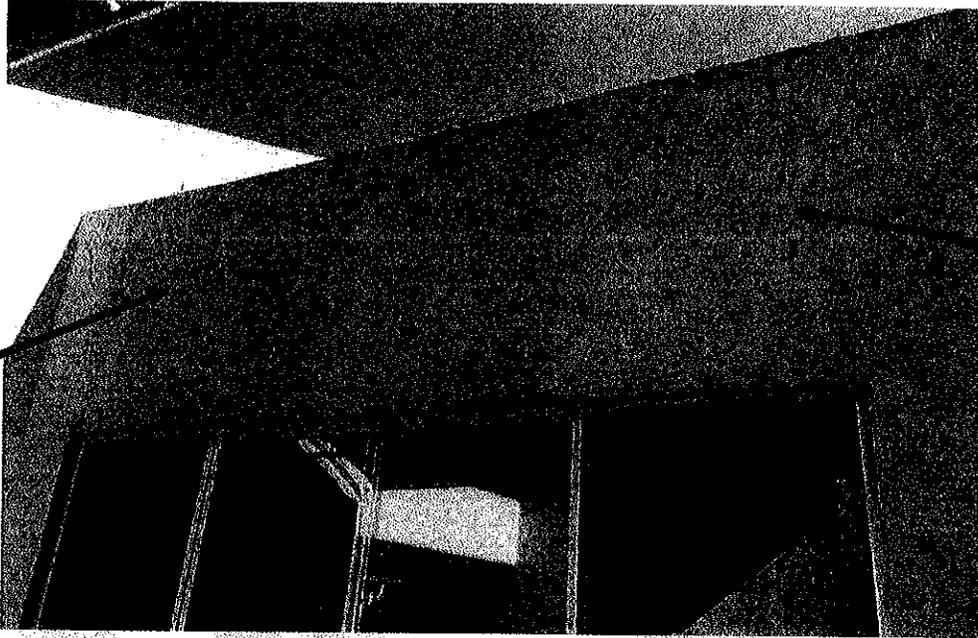
Imagen 4

Agrietamiento
por diferencia
de materiales
(acero de vigas-
morteros)

Agrietamientos
por la calidad de
los materiales
y/o cambios de
temperatura en
la superficie del
aplanado
