1.- ANTECEDENTES Y DESCRIPCIÓN DEL PROYECTO

En las instalaciones del Centro Asistencial de Desarrollo Infantil No. 7, localizado en la calle Isla Pomona No. 3395 en la colonia Jardines de la Cruz, municipio de Guadalajara, Jalisco, se encuentra un edificio de 2 niveles que alberga oficinas administrativas, área médica, áreas de lactantes, maternal, salas de usos múltiples, bodegas, cocina, lavandería, preescolar, comedor, cuarto de máquinas y sanitarios.

Dicha edificación data del año 1985 según placa de inauguración, por lo que, el edificio ha estado en operación por un periodo de 32 años, la finalidad de este trabajo es llevar a cabo una revisión a la estructura del edificio antes señalado, y verificar que éste se encuentre dentro de los parámetros de los reglamentos en vigor.

4.- INSPECCIÓN DE DAÑOS

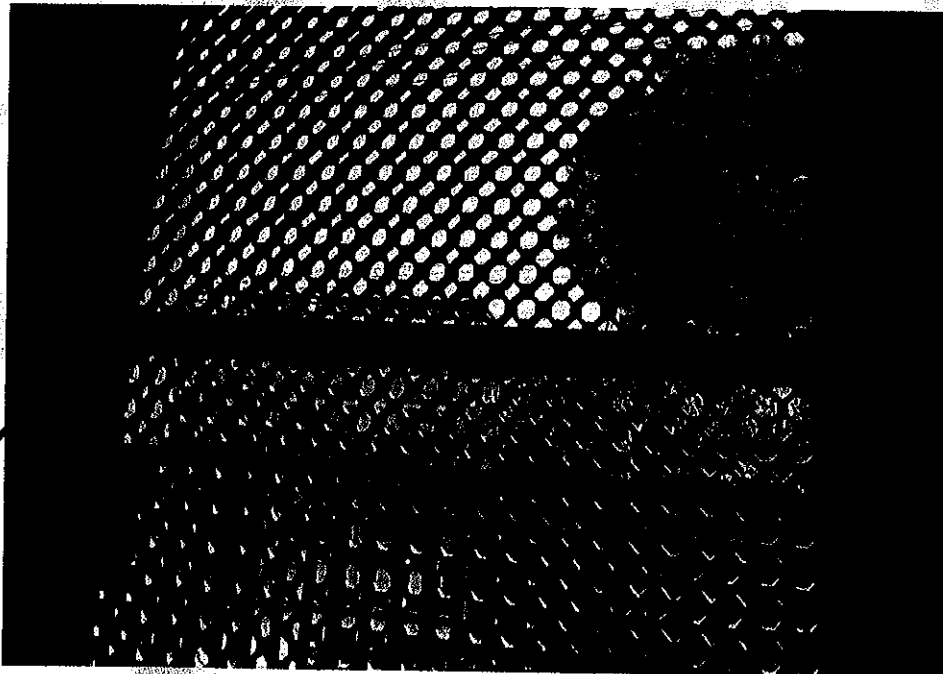
Imagen 1

- El edificio en su conjunto solo está estructurado para formar marcos rígidos en el sentido corto, es decir, en un solo plano. (Imagen 1, 2, 3 y 4)
- No se forman marcos en el sentido largo del edificio, habiendo solamente un emparrillado de vigas que si ligan los puentes y soportan la bóveda de cuña, pero no forman un marco con la estructura principal. (Imagen 1, 2, 3 y 4)

Puente de 14"

Viga de 6" que se interrumpe en la columna y nivelada en el patín superior del puente de 14" (nivel de la parrilla para la bóveda de cuña)

- Colocación de perfiles "IR" en el sentido ortogonal a los marcos existentes, debidamente conectados a las columnas por medio de placas de momento, asiento y de cortante.
- Reforzar las columnas desde la placa base hasta el patín inferior del puente del entrepiso (IR 14"), para continuar con el refuerzo a partir del mismo puente pero ahora del patín superior hasta el patín inferior del puente de azotea.

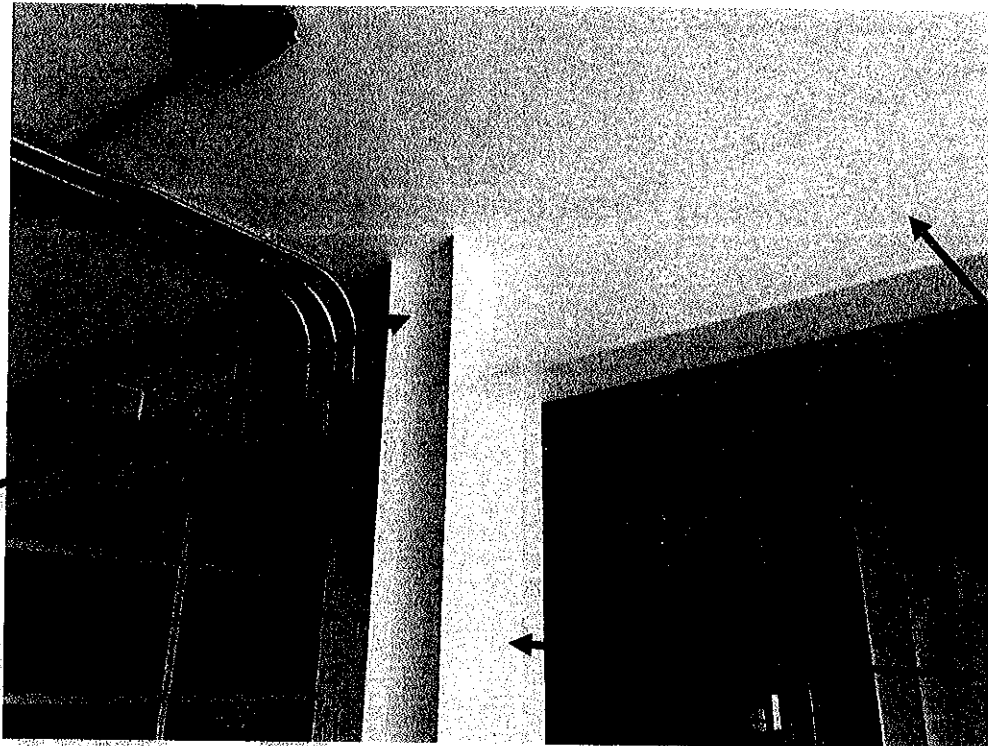
Imagen 3

Falta de elemento
para formar
marco estructural

Conforme a la inspección visual, la falta de elementos que cierren para formar marcos estructurales se confirmaron con el análisis, ocasionando sobre esfuerzo en las vigas que caen en los ejes de las columnas, deformaciones altas y aunadas al peso que se concentra en el entrepiso, los momentos de segundo orden se vuelven de relevancia.

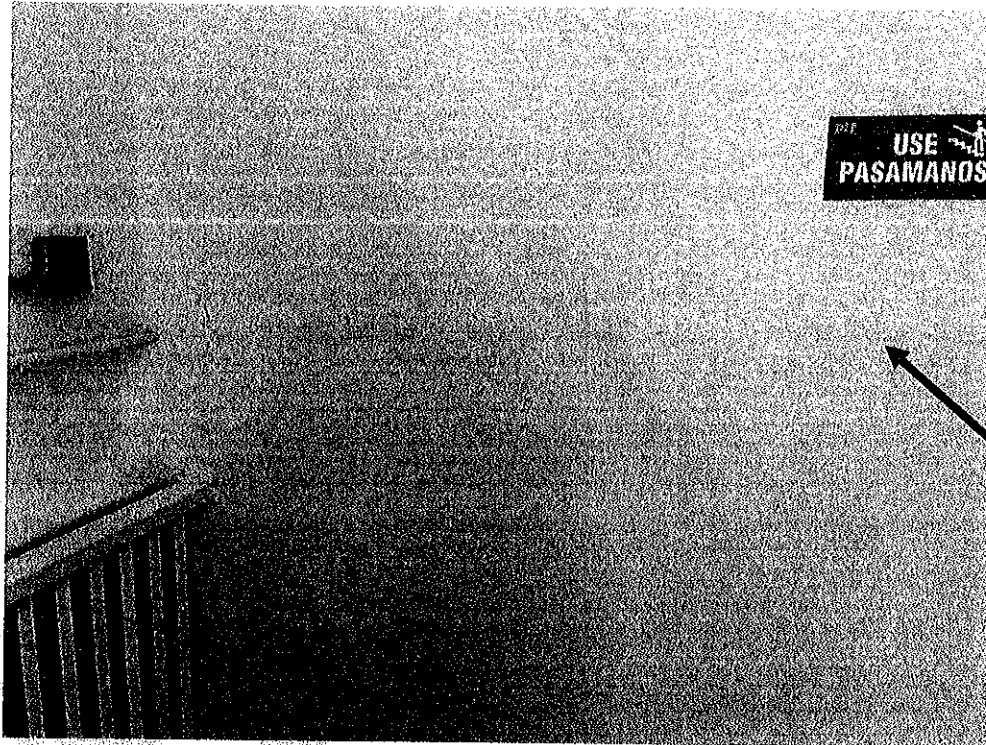
Imagen 6

- Se aprecia un muro que presenta un agrietamiento de manera horizontal a nivel del patín superior de los puentes de entepiso. (Imagen 6)

Agrietamiento

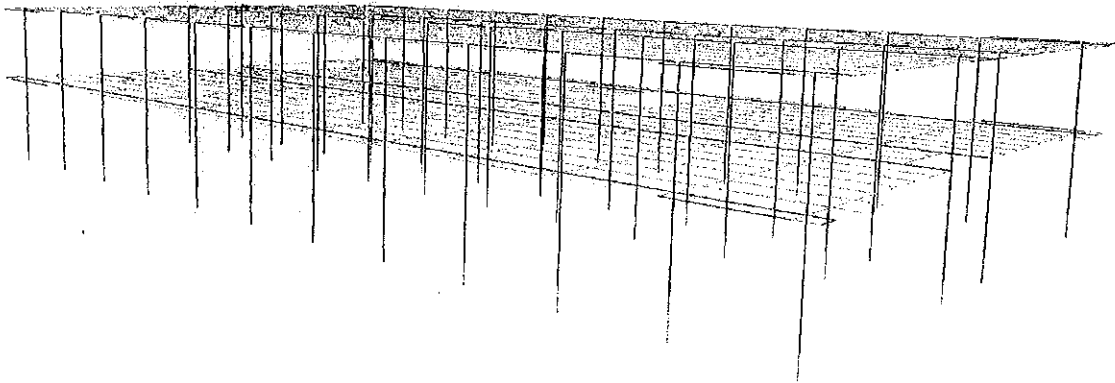
Porcentaje de Trabajo en los elementos actualmente

Las combinaciones de carga que afectan el comportamiento del edificio son las ocasionadas por sismo, generándose deformaciones superiores a las permitidas, elementos individuales de la estructura principal y secundaria que sobrepasan sus capacidades, además de presentar el primer modo de vibración con un periodo largo para una edificación de 2 niveles.
