Comisión Estatal del  
Agua Jalisco

## COMPROBACIÓN DE VIÁTICOS

## INFORME DE ACTIVIDADES POR EL C:

## RESULTADO DE LA COMISIÓN:

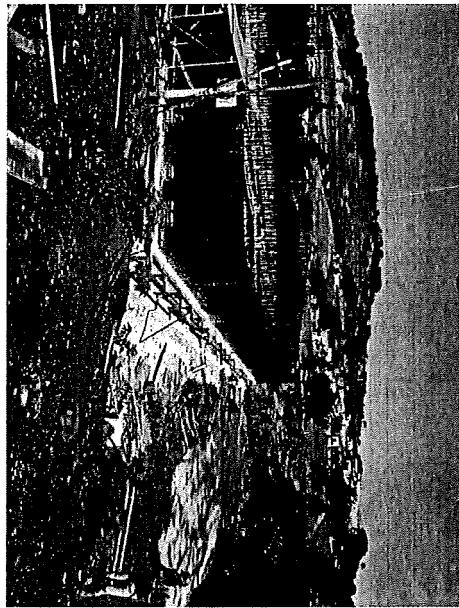
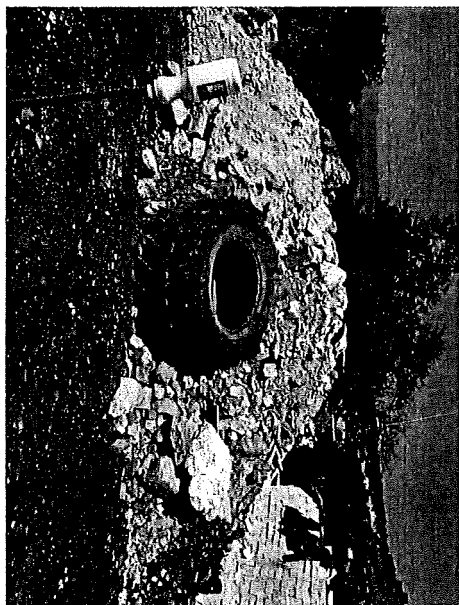
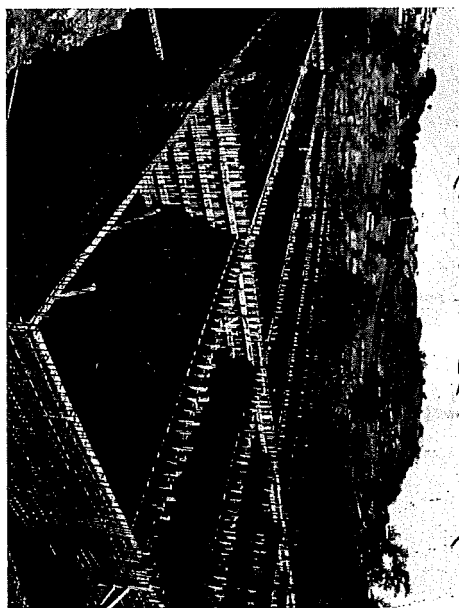
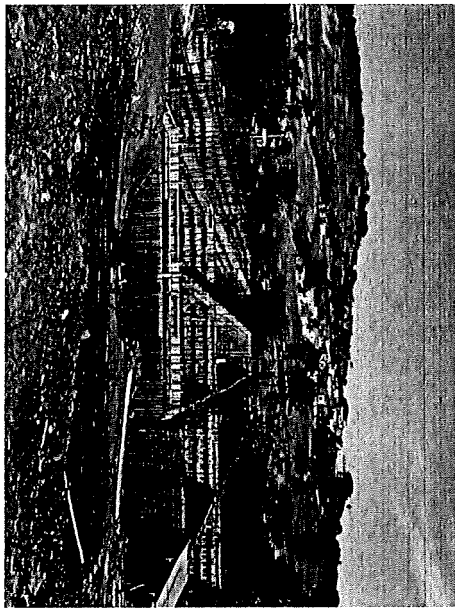
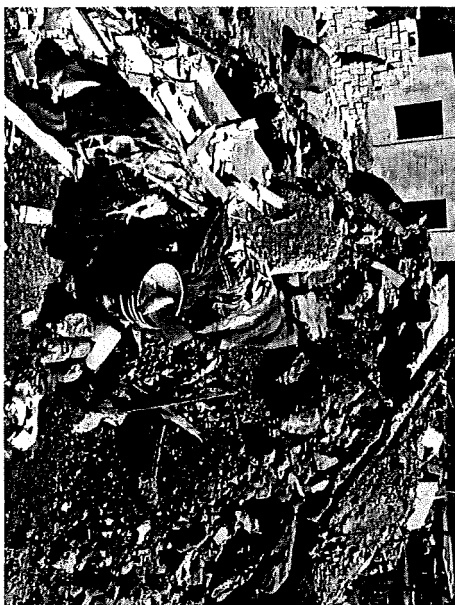
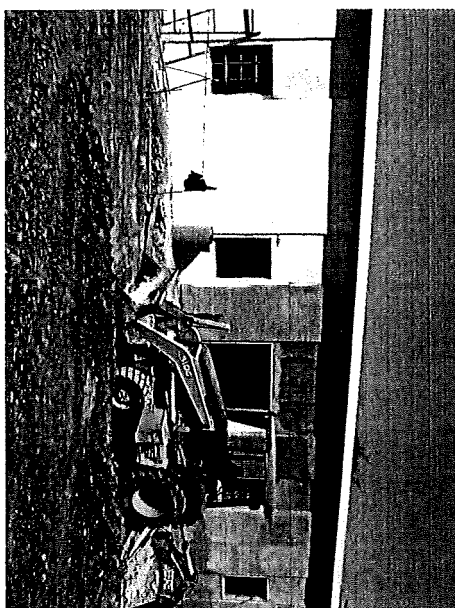
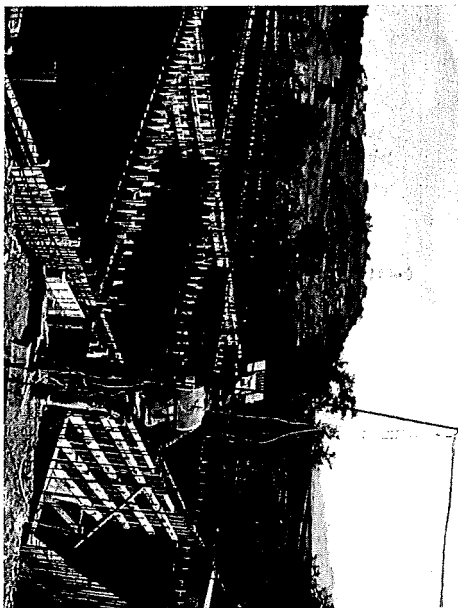
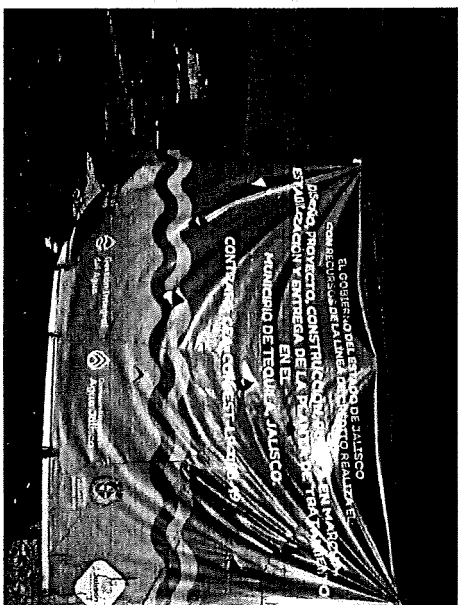
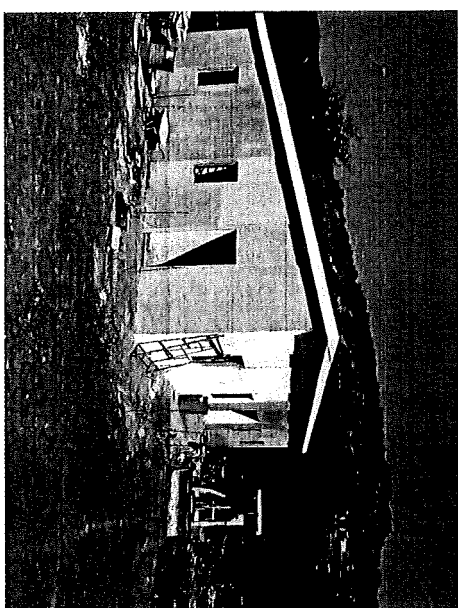
Construcción Planta de Tratamiento de Aguas Residuales de Tequila

- 1.- NO SE TIENEN ESTABLECIDOS SITIOS PARA LOS RESIDUOS DE MANEJO ESPECIAL COMO SON ESCOMBROS, PEDACERA DE MADERA, CHATARRA, LLANTAS USADAS, POR LO CUAL LE FUE INDICADO AL ENCARGADO DE LA OBRA DE QUE DESIGNARA LOS LUGARES PARA EL ACOPIO PROVISIONAL DE ESTOS MATERIALES, ASÍ COMO LA DELIMITACIÓN Y EL ETIQUETADO DE CADA RESIDUO.

- 2.- NO CUENTA CON SANITARIOS MÓVILES, SE TIENE UNO PROVISIONAL QUE SE ENCUENTRA EN MALAS CONDICIONES, POR LO CUAL SE REALIZÓ EL REQUERIMIENTO DE QUE SE ADECUARÁ EL QUE ESTA ADEMÁS DE REALIZAR OTRO O CASO CONTRARIO TENDRÍA QUE RENTAR SANITARIOS MÓVILES, LO CUAL SE REQUIERE QUE SE REALICE LO MÁS PRONTO POSIBLE.

- 3.- SE ENCONTRARON BASTANTES BASURAS DENTRO Y FUERA DE LA OBRA POR LO CUAL SE SOLICITÓ CONTAR CON MÁS TAMBOS PARA ESTE FIN, ASÍ COMO COLOCAR LAS TAPADERAS CORRESPONDIENTES.

- 4.- PARTE DEL MATERIAL PRODUCTO DE LA EXCAVACIÓN DE UNIDADES SE ESTÁ RELLENANDO, SIN EMBARGO EXISTE UNA PARTE QUE VA PARALELO AL ARROYO DE AGUAS RESIDUALES EN LA CUAL SE ENCUENTRA UNA PARTE DE MALLA CICLÓNICA, SE HACE LA RECOMENDACIÓN DE COLOCAR MURO PARA PROTEGER LAS UNIDADES EN ESTA PARTE Y PARA QUE EL MATERIAL SE PUEDA COMPACTAR PERFECTAMENTE.

- 5.- SE ENCONTRÓ MATERIAL VEGETAL DISPERSO EN LA OBRA, EL CUAL DEBE CONCENTRARSE EN UN SÓLO LUGAR.
- 6.- LA MAYORÍA DEL PERSONAL NO CONTABA CON SU EQUIPO DE PROTECCIÓN ADEMÁS DE NO CONTAR CON CUBREBOCAS Y/O PAÑUELO QUE LES PROTEGE Y QUE ES UNA MEDIDA QUE DEBERÁ DE IMPLEMENTARSE A LA BREVEDAD POSIBLE, ASÍ COMO EL CONTAR CON SANITARIOS LIMPIOS, AGUA Y JABÓN PARA LAVARSE LAS MANOS Y GEL ANTIBACTERIAL.

- 7.- SE PIDIO AL ENCARGADO DE LA OBRA QUE REALICE UNA LIMPIA EN TODA LA OBRA TANTO DE MATERIALES QUE SE ENCUENTRAN DISPERSOS POR TODAS PARTES, ASÍ COMO DE LOS RESIDUOS QUE SE TAMBIÉN ESTÁN PRESENTES.

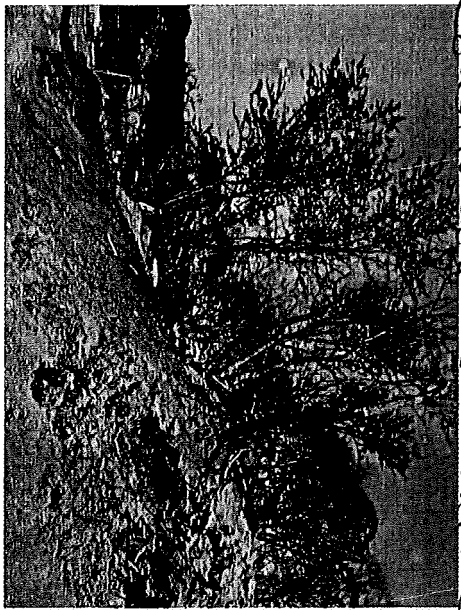
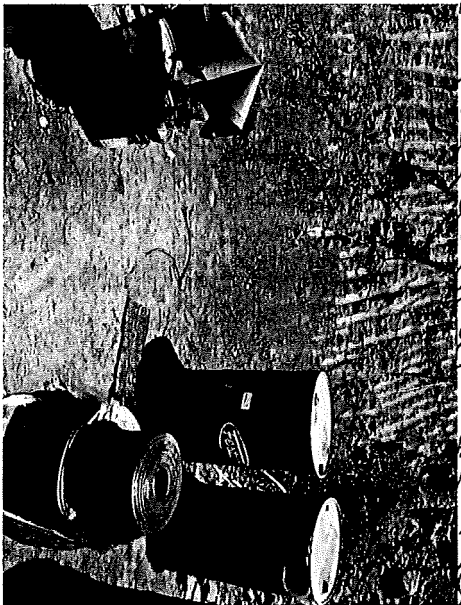
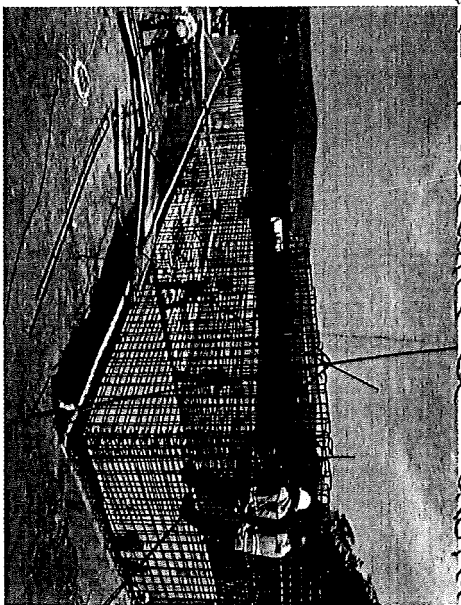
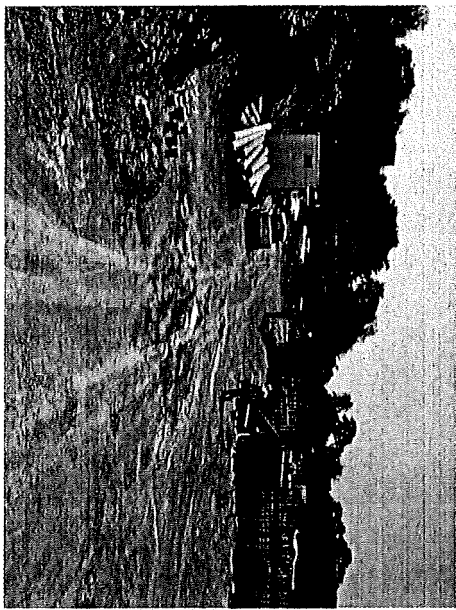
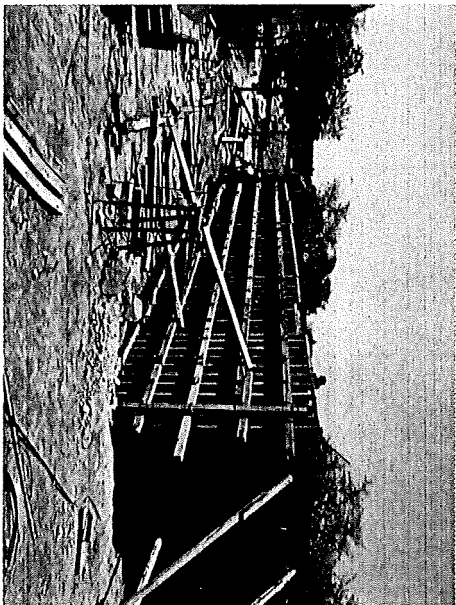
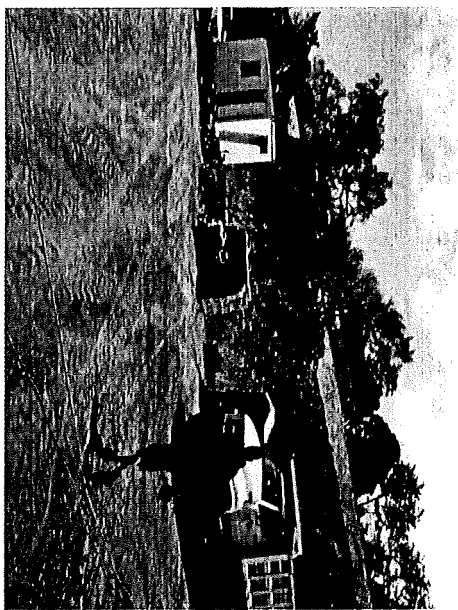
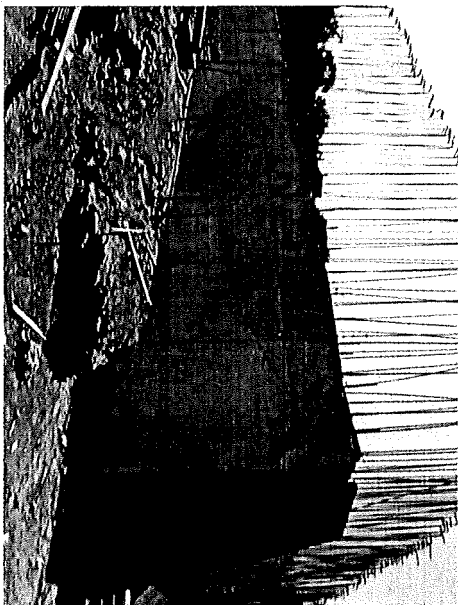
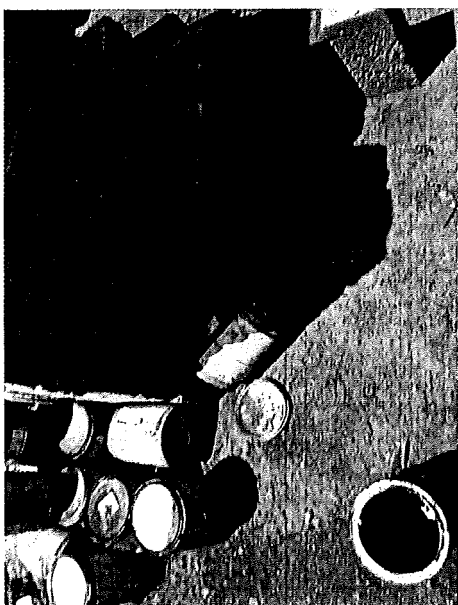
Construção de Fanta de Tratamento de Águas Residuais de Zabetenário

- 1.- EN LA PARTE DE ARRIBA EN DONDE ESTA EL INGRESO SE PUEDE APRECIAR QUE FUERON AFECTADOS ALGUNOS ARBOLES DE TALLA MEDIANA, DE LOS CUALES NO SE VIO RASTRO DE ELLOS, SIN EMBARGO DEBIDO A QUE EN EL PREDIO DE A LADO SE ENCUENTRA ESTA VEGETACIÓN SE CREE QUE SI HUBO AFECTACIÓN POR LO CUAL SE SOLICITA AL ENCARGADO DE LA OBRA DE ENVIAR FOTOGRAFÍAS DEL LUGAR ANTES DE INICIAR LA OBRA.
- 2.- SE ENCONTRARON BASTANTES MANCHAS DE ACEITE EN SUELO NATURAL POR LO CUAL SE PIDIO A LA EMPRESA DE RECOGERLOS Y

COLOCARLOS EN UN TAMBO DE METAL DEBIDAMENTE ETIQUETADO Y ROTULADO QUE DIGA RESIDUOS PELIGROSOS "TIERRA O SUELO CONTAMINADO", ASÍ COMO LA COLOCACIÓN DE UNA TAPADERA QUE CIERRE BIEN PARA QUE EN ESTE TEMPORAL DE LLUVIAS NO SE MOJEN ESTOS MATERIALES.

3.- EL PERSONAL QUE SE ENCONTRABA LABORANDO NO CONTABA CON TODO SU EQUIPO DE PROTECCIÓN PERSONAL POR LO CUAL SE HIZO EL REQUERIMIENTO AL ENCARGADO DE QUE PROPORCIONE EL EQUIPO A LOS TRABAJADORES Y ALGO IMPORTANTE ES QUE PROPORCIONE CUBREBOCAS, MASCARILLAS PARA ESTA CONTINGENCIA POR LO CUAL SE ENCUENTRA ATRAVEZANDO EL PAÍS. MENCIONO EL ENCARGADO QUE SI CONTABA CON CUBREBOCAS EN SUS OFICINAS PROVISIONALES CUANDO SE PIDIO QUE LOS MOSTRARA SOLAMENTE ERAN CUATRO QUE TENÍA, HACIENDO LA SOLICITUD PARA LA ADQUISICIÓN DE LOS MISMOS.

5.- SE HIZO EL REQUERIMIENTO DE CONCENTRAR TODOS LOS RME Y ETIQUETARLOS DE ACUERDO A LO QUE SEAN COMO SON CHATARRA, ESCOMBROS, PEDACERA DE MADERA, ETC.

6.- LA TIERRA PRODUCTO DE LAS EXCAVACIONES DE LAS UNIDADES FUE COLOCADA A EN PREDIO QUE SE ENCUENTRA A LADO DE DONDE SE ESTA CONSTRUYENDO ESTE SISTEMA DE TRATAMIENTO, SE PREGUNTÓ SI CONTABAN CON PERMISO DEL PROPIETARIO MANIFESTANDO QUE SÍ POR LO CUAL SE SOLICITA QUE LO ENVÍEN A LA CEA DE MANERA DIGITALIZADA.

7.- EXISTEN UNOS TALUDES DENTRO DE LA OBRA POR LO CUAL SE CUESTIONA SI ESTOS SE REALIZARÁ UNA PROTECCIÓN PARA QUE CON LA LLUVIA NO SE EROSIONES LOS SUELOS, REFIRIENDO QUE ESTÁN ANALIZANDO ESTO.

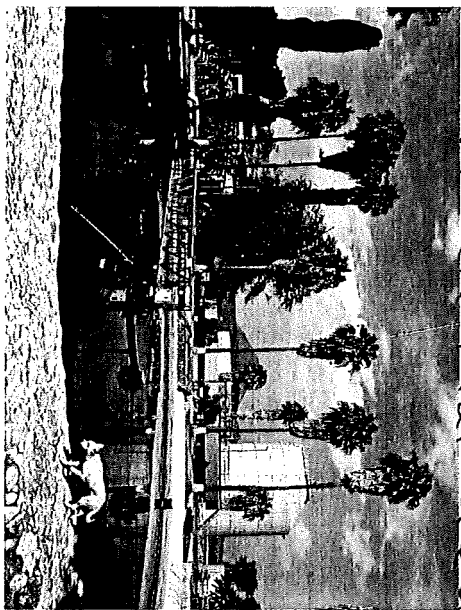
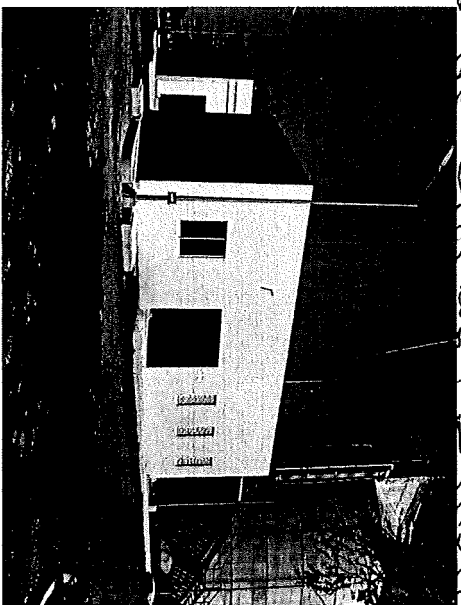
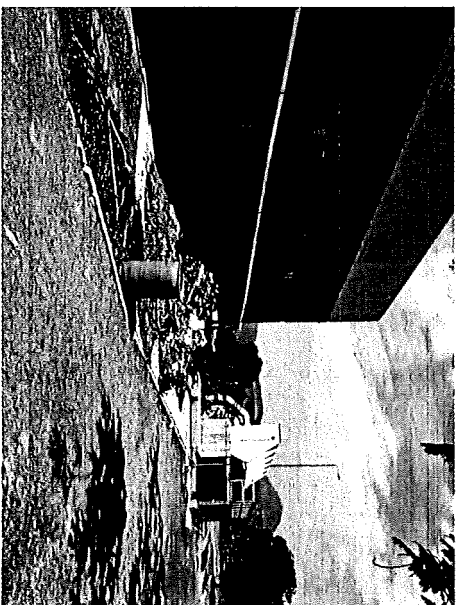
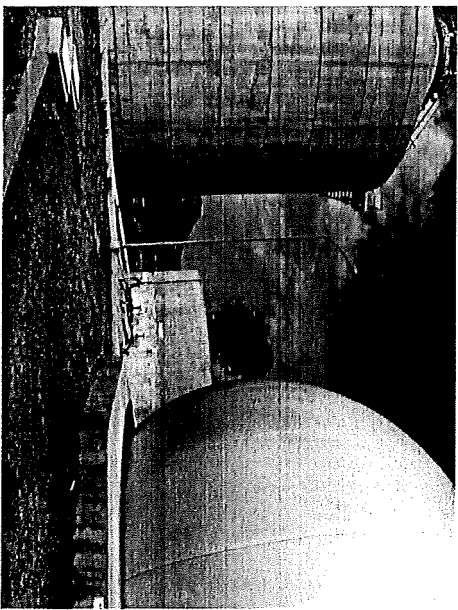
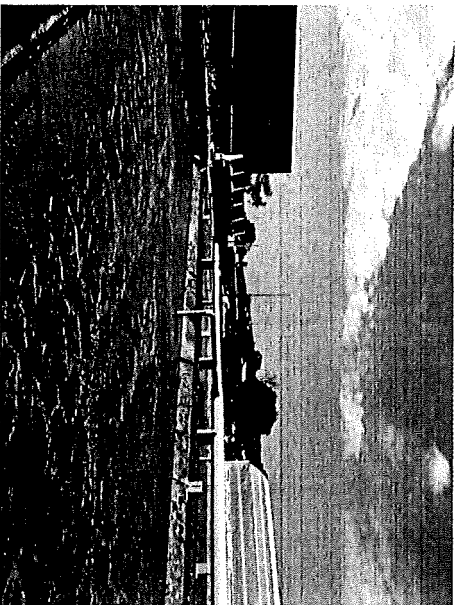
Planta de Tratamiento de Aguas Residuales de Ocotlán, Jalisco

2.- EL DIGESTOR Y LA ESFERA PARA LA CAPTACIÓN DE BIOGAS NO SE ENCUENTRAN EN FUNCIONAMIENTO.

4.- EN EL RECORRIDO REALIZADO A TODO EL SISTEMA DE TRATAMIENTO SE PUDO PERCATAR QUE SE ENCUENTRAN CERCANO A UNA ESQUINA UNA ARMAZON DE VARILLA PARA REALIZAR UN PRETRATAMIENTO, SIN EMBARGO AL MOMENTO DE LA SUPERVISIÓN NO SE ENCONTRABA TRABAJADOR ALGUNO POR PARTE DE LA EMPRESA.

5.- DENTRO DE LA PLANTA DE TRATAMIENTO SE ENCUENTRAN UNAS ESTRUCTURAS PROVISIONALES DE LA VEZ QUE FUE CONSTRUIDO EL DIGESTOR Y ESFERA, NO SE SABE SI PARA LOS PRÓXIMOS TRABAJOS LAS VAYAN A REQUERIR, CASO CONTRARIO, DEBERÁN DE SER RETIRADOS DE ESTE LUGAR.
