Comisión Estatal del
Agua Jalisco

ANEXO 2

COMPROBACIÓN DE VIÁTICOS

INFORME DE ACTIVIDADES POR EL C:

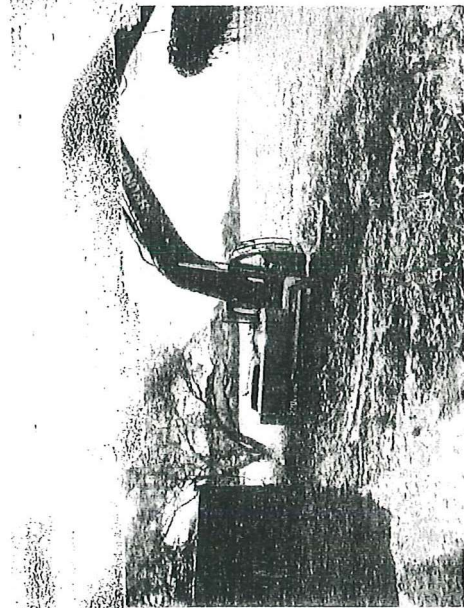
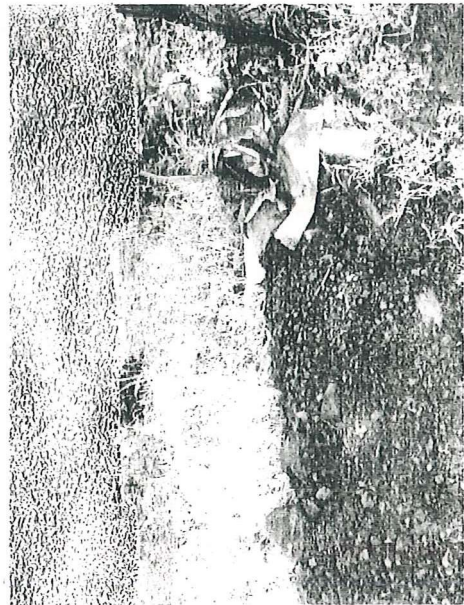
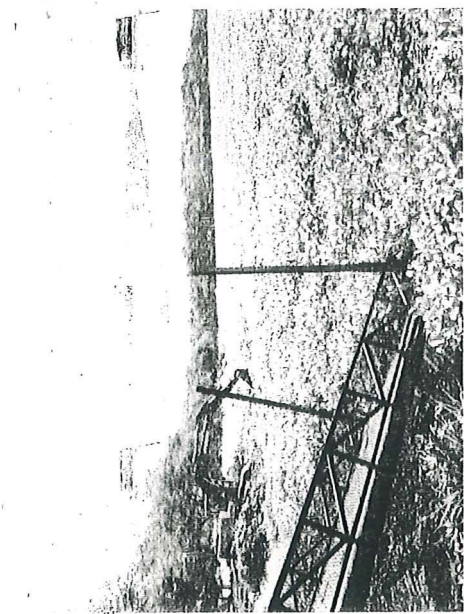
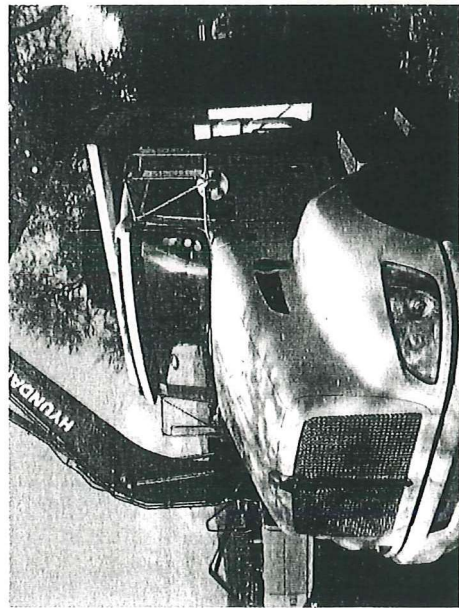
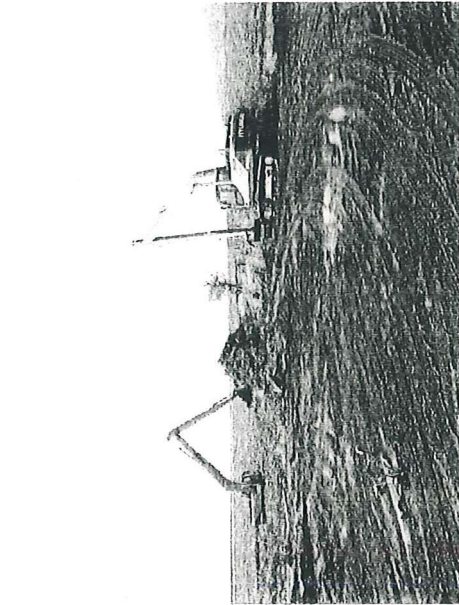
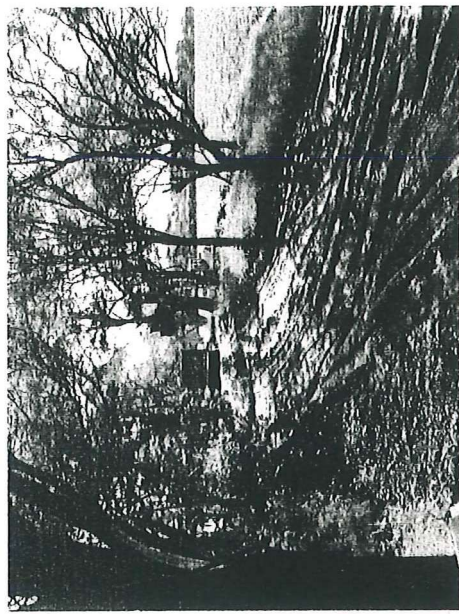
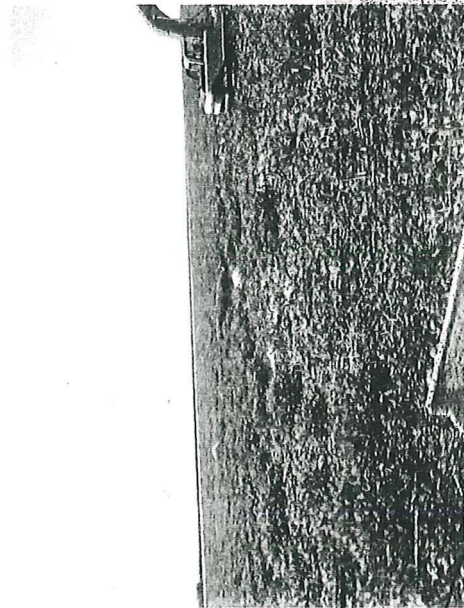
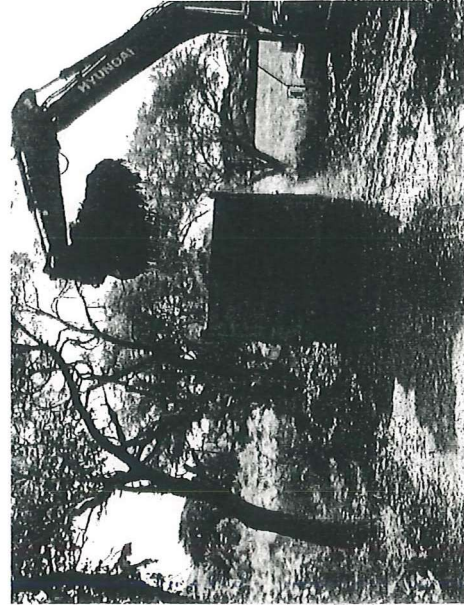
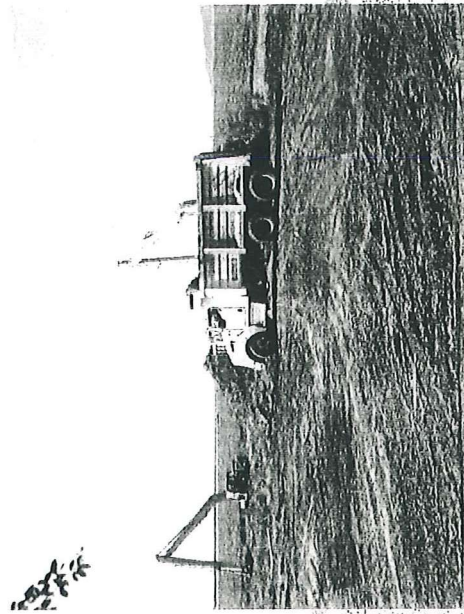
SE ACUDE EN ESTE DÍA A REALIZAR SUPERVISIÓN AMBIENTAL EN PRESA LA VEGA A LOS TRABAJOS QUE SE ENCUENTRAN REALIZANDO DE EXTRACCIÓN DE MALEZAS, EN DONDE SE REALIZARON LAS SIGUIENTES OBSERVACIONES:

- 1.- SE ENCONTRARON TRES RETROEXCAVADORAS EN EL LUGAR DE LAS CUALES SOLAMENTE DOS SE ENCONTRABAN TRABAJANDO.
- 2.- EN LOS SITIOS DE CARGA Y EL CAMINO HASTA DONDE SE ENCUENTRA LA CARRETERA A TEUCHITLÁN, SE ENCUENTRA TOTALMENTE FANGOSO, DADO A QUE NO SE HACEN PILETAS DE LIRIO, SINO QUE SE VA AGARRANDO EN EL MISMO MOMENTO Y SE VA CARGANDO EN EL CAMIÓN, POR LO CUAL DEBERÁN REALIZAR UNA ESTRATEGIA, YA SEA QUE LOS OPERADORES SE QUEDEN MÁS TIEMPO PARA ACUMULAR LIRIO Y QUE ESTE SE PUEDA ESCURRIR AMPLIAMENTE PARA EL OTRO DÍA, O LO OTRO SERÍA ESTAR APLICANDO TEZONTLE PERO CON UNA CAPA GRUESA PARA EVITAR EL LODO QUE DE IGUAL MANERA AFECTA A LOS NEGOCIOS QUE SE ENCUENTRAN SOBRE ESTE CAMINO.

- 3.- NO SE ENCONTRARON CONTENEDORES PARA BASURAS, PERO SIN ENVOLTURAS DE CHATARRA Y REFRESCO EN EL LUGAR, POR LO CUAL SE DA LA INDICACIÓN DE COLOCAR POR LO MENOS UN CONTENEDOR DEBIDAMENTE ROTULADO.

- 4.- SE DIO UNA REVISADO A LOS EQUIPOS QUE SE ENCONTRABAN TRABAJANDO Y AL QUE SE ENCONTRABA PARADO, PERO LOS MISMOS NO PRESENTAN ESCURRIMIENTOS DE ACEITE, REFIRIENDO QUE CADA 250 HORAS DE ACTIVIDAD A CADA UNA DE LA MAQUINARIA SE MANDA A SERVICIO Y CADA VIERNES SE REALIZA ENGRASADA DE LOS BRAZOS.

Supervisión ambiental en Presa La Vega de los trabajos de extracción de malezas. 09/09/2020

- 5.- SE REFIERE A LOS ENCARGADOS DE UTILIZAR TODO EL EQUIPO DE PROTECCIÓN, ASÍ COMO LA UTILIZACIÓN DE CUBREBOCAS EN EL ÁREA Y GOGLES.

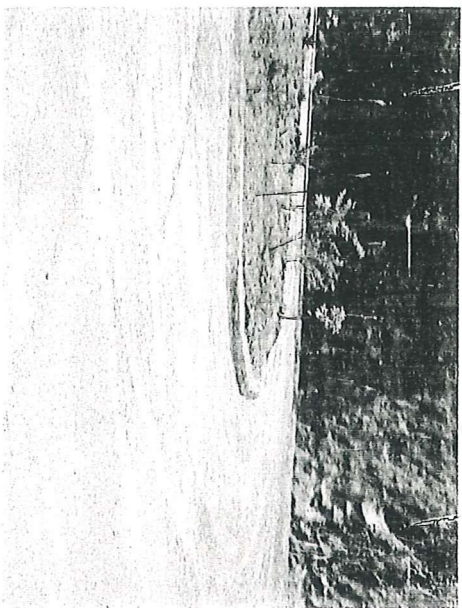
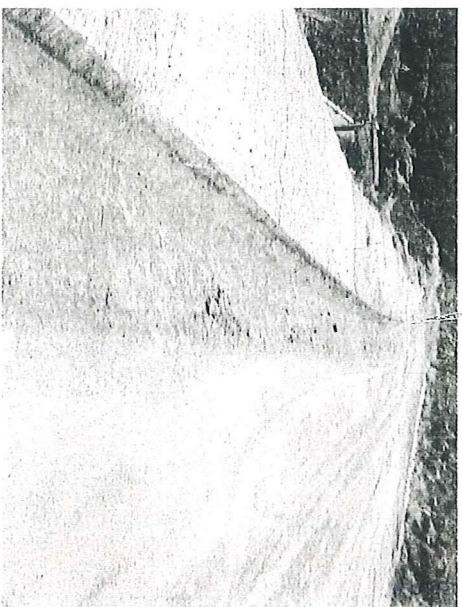
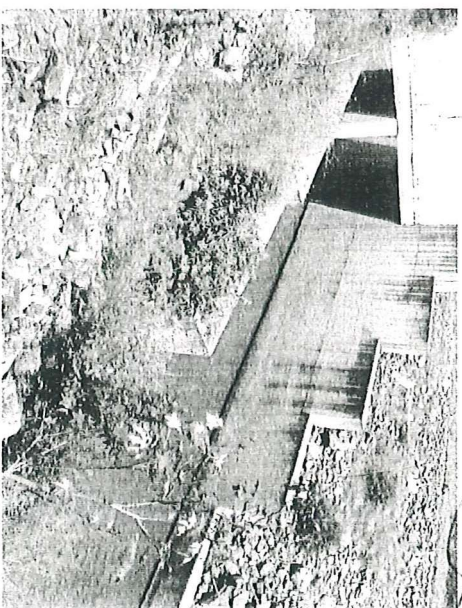
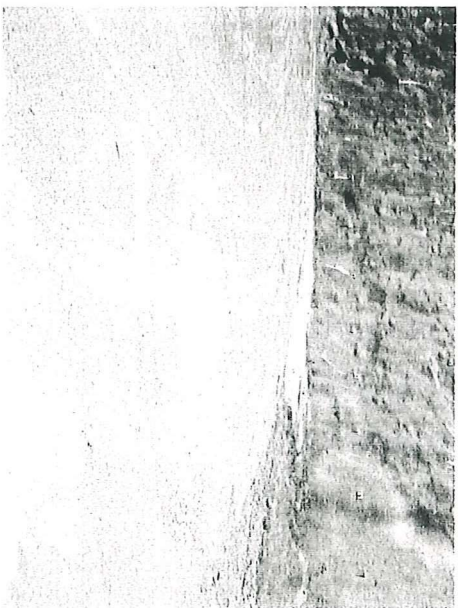
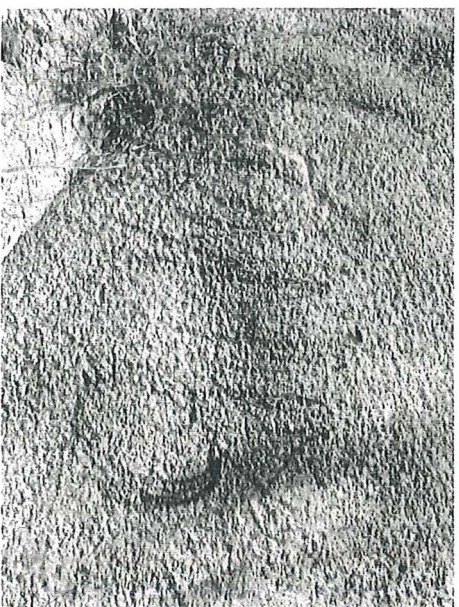
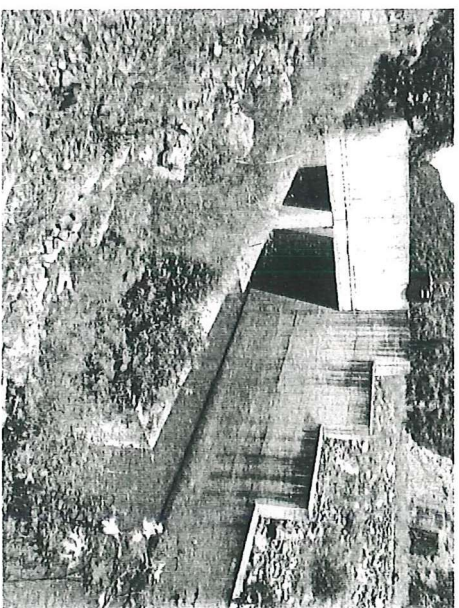
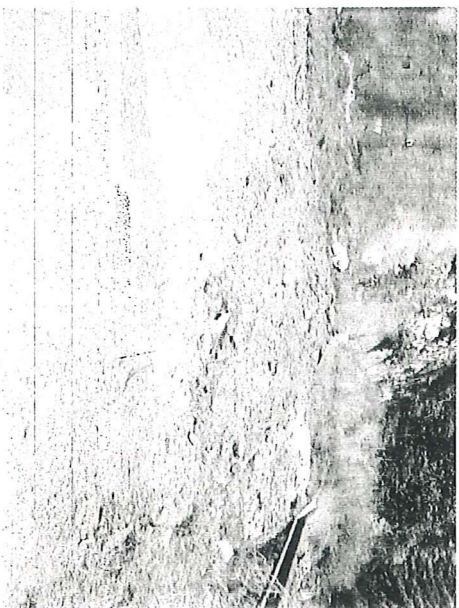
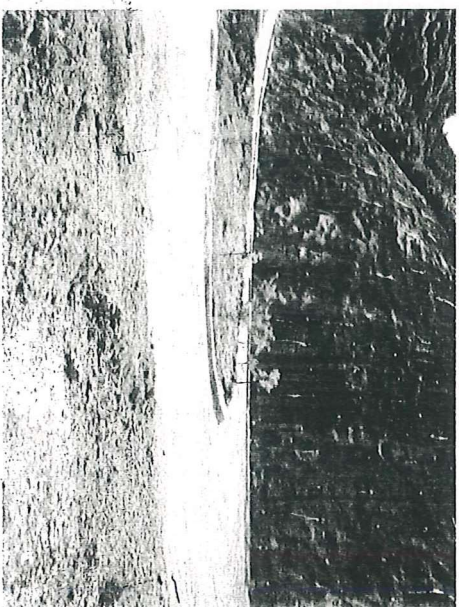
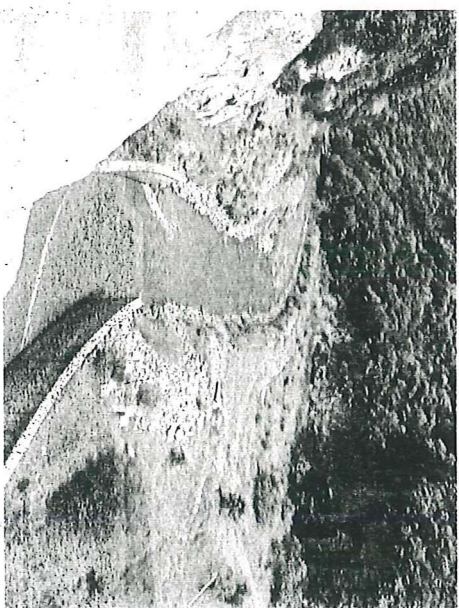
EN ESTE DÍA SE REALIZA SUPERVISIÓN AMBIENTAL EN EL SITIO EN DONDE SE ENCUENTRA LA OBRA DENOMINADA PRESA DERIVADORA EL PURGATORIO EN EL MUNICIPIO DE ZAPOTLANEJO, EN DONDE SE REVISARON LOS AVANCES QUE SE TIENEN HASTA EL MOMENTO, EN EL CORTE DE MALEZA REALIZADO EN EL INGRESO Y HASTA 600 METROS LINEALES, DE DONDE SE ENCUENTRA EL MIRADOR PROVISIONAL HASTA DONDE SE ENCUENTRA LA CURVA DENOMINADA LA HERRADURA, Y PASANDO LA HERRADURA HASTA LA CASETA EN DONDE SE ENCONTRABA LA CASETA DE VIGILANCIA DE LA PRIMERA EMPRESA CONSTRUCTORA, ESTOS TRABAJOS SE REALIZARON MEDIANTE DESBROZADORAS, POSTERIORMENTE SE APRECIAN LOS TRABAJOS PASANDO LA CASETA ANTES DESCRITA HASTA DONDE INICIA EL EJE CERO QUE ES DONDE INICIA EL CANAL PLUVIAL ESTO SE REALIZÓ CON CASANGA. TAMBIÉN SE APRECIA EL CORTE DE MALEZA EN TODO LO QUE COMPRENDE CERCA DEL CANAL PLUVIAL HASTA DONDE CONCLUYE, DE IGUAL MANERA FRENTE A ESTE EN PARTE DE LOS TALUDES Y BANQUETAS QUE COMPRENDEN DE IGUAL MANERA EL EJE CERO, ESTO FUE REALIZADO POR MEDIO DE DESBROZADORAS, EN EL EJE DOS QUE COMPRENDE LA PLANICIE DE LA PLATAFORMA DE BOMBEO SE CORTÓ PARTE DE LA MALEZA QUE SE ENCUENTRA EN EL LUGAR. EN EL SITIO EN DONDE SE ENCUENTRAN LOS REMOLQUES DE LA CEA TAMBIÉN SE ENCUENTRA CORTADO LA MALEZA CON DESBROZADORA, DE IGUAL MANERA SE CORTO LA MALEZA EN EL EJE 1 Y SE DESCUBRIERON LOS EJEMPLARES QUE FUERON TRANSPLANTADOS Y QUE SE DENOMINAN DE REUBICACIÓN. SE CORTÓ TAMBIÉN LA MALEZA EN LA ÚLTIMA CURVA DEL CAMINO QUE SE ENCUENTRA CERCANA AL RÍO, EN EL CAMINO QUE YA NO SE ENCUENTRA ASFALTADO Y QUE CONDUCE AL CANAL DE DESVÍO DEL CAUDAL DE FLUJO DEL RÍO VERDE, JUNTO AL TÚNEL Y A UN LADO DEL TÚNEL. CABE SEÑALAR QUE SE REALIZÓ LA APLICACIÓN DE AGROQUÍMICOS PARA FRENAR EL CRECIMIENTO DE ZACATE Y ESPECIES ARBUSTIVAS DADO A QUE CON LA LLUVIA A PENAS SE CORTA Y A LA SEMANA NUEVAMENTE EMPIEZA A CRECER DE ESTOS TRABAJOS SE TIENE UN 85% DE AVANCE, SIN EMBARGO DURANTE ESTA VISITA SE APRECIA QUE A LOS HUIZACHES Y OTRA ESPECIE NO SE HICIERON NADA CON EL TORDÓN POR LO CUAL NUEVAMENTE SE TENDRÁ QUE REALIZAR OTRA APLICACIÓN CON MAYOR CONCENTRACIÓN. SE REALIZÓ RETIRO DE PIEDRAS DE MANERA MANUAL HASTA EL ÁREA DEL PANDITO Y CON AYUDA DEL BOB CAT EN LA ÚLTIMA CURVA QUE SE ENCUENTRA JUNTO AL RÍO EXTRAYENDO 35 VIAJES CON EL VOLTEO QUE TIENE LA CAPACIDAD DE 7 M3. FALTA REALIZAR EL CORTE PASANDO LA PLUMA QUE SE ENCUENTRA EN LA CASETA DE VIGILANCIA Y HASTA DONDE SE ENCUENTRA EL MIRADOR PROVISIONAL, LO CUAL SE PRETENDE REALIZAR EN SEMANAS PRÓXIMAS.

Comisión al sitio de la obra de Presa Derivadora El Purgatorio, supervisión de avances. 08/09/2020
