COMISIÓN ESTATAL DEL AGUA DE JALISCO
RECIBO DE COMPROBACIÓN DE VIÁTICOS

INFORME DE ACTIVIDADES POR EL C:

Me trasladé en compañía del Ing. Héctor Manuel Hernández de la Torre, Geólogo, de la Dirección de Área Servicio a Municipios, para la revisión de pozo profundo en la Cabecera Municipal, se anexa nota informativa de los trabajos realizados en el pozo El Bosque o La Cueva en el municipio de Atoyca, Jalisco.

OBJETIVO: DEFINIR LAS CAUSAS DE HUNDIMIENTO DE UN POZO Y/O PRODUCCIÓN DE ARENAS DEL POZO EL BOSQUE O LA CUEVA EN EL MUNICIPIO DE ATOYAC.

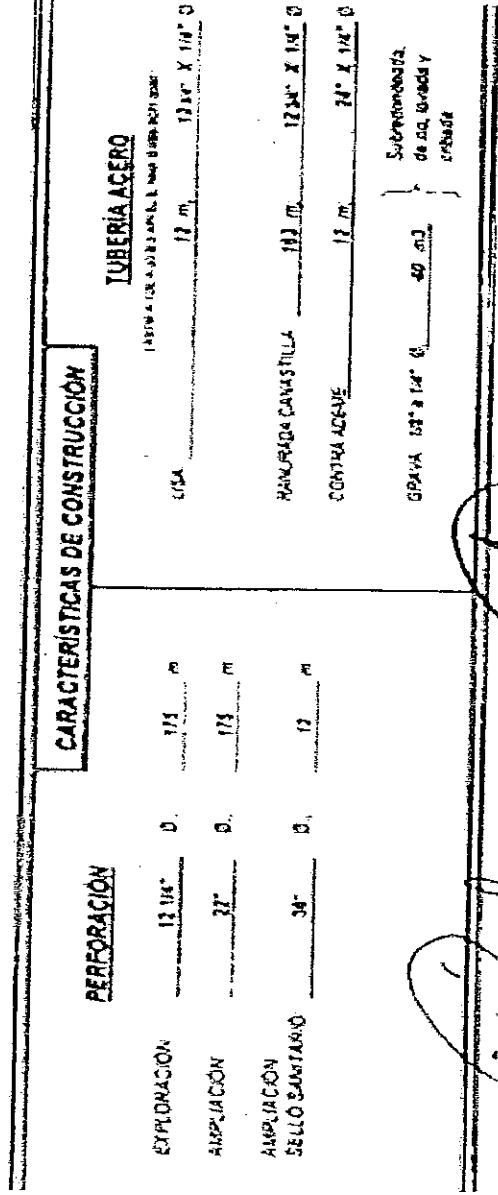
Si el pozo se diseñó para el control arenas, instalando tubería tipo canastilla y un espesor de los filtro (9 cm.), este debería impedir el paso de arenas, y lodos. Figura 1

La probable razón sería: a menos que haya entrapamiento de los filtro de gravas o bien una socavación entre los materiales lacustres y la brecha volcánica y por último a que la tubería lisa se encuentra muy somera (12 m de profundidad).
