Comisión Estatal del
Agua Jalisco

FECHA	DESAYUNO	COMIDA	CENA	HOSPEDAJE COMPROBADO
22/01/2020	MUNICIPIO Tototlán \$ 86.00 GD.: (1) 0.00 ACTIVIDAD: SUPERVISIÓN AMBIENTAL EN DONDE SE ESTÁN DESARROLLANDO LOS TRABAJOS PARA LA REHABILITACIONES PARA LOS SISTEMAS DE TRATAMIENTO DE AGUAS RESIDUALES DE TOTOTLÁN Y ATOTONILCO EL ALTO.	Atoñilco el Alto \$ 196.00 JUS. EXCE. HOSP: Sin Cena. \$ 0.00		Sin Hospedaje. *\$(0.00) - **IVA \$(0.00)
24/01/2020	MUNICIPIO Ixtlahuacán de los Membrillos \$ 86.00 GD.: (1) 0.00 ACTIVIDAD: SUPERVISIÓN AMBIENTAL A LAS PLANTAS DE TRATAMIENTO DE AGUAS RESIDUALES DE ATEQUIZA DE IXTLAHUACAN DE LOS MEMBRILLOS Y PONCITLÁN	Poncitlán \$ 196.00 JUS. EXCE. HOSP: Sin Cena. \$ 0.00		Sin Hospedaje. *\$(0.00) - **IVA \$(0.00)

INFORME DE ACTIVIDADES POR EL C:	
CRUZ EDUARDO CASTILLO	N° OFICIO: SCCA / C-0026 / 2020
COMPROBACIÓN DE VISITA:

DEL DÍA: 22/01/2020 AL DÍA: 24/01/2020

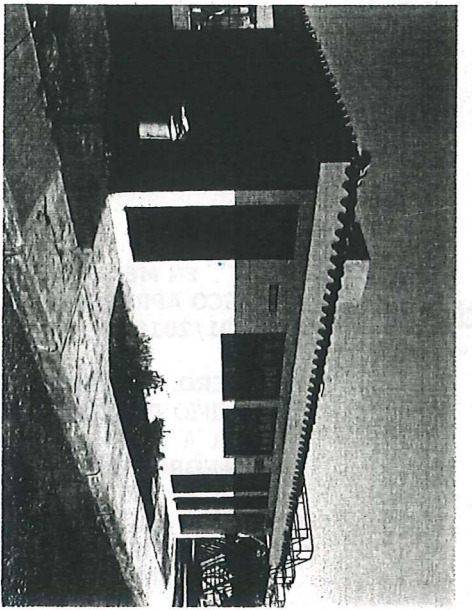
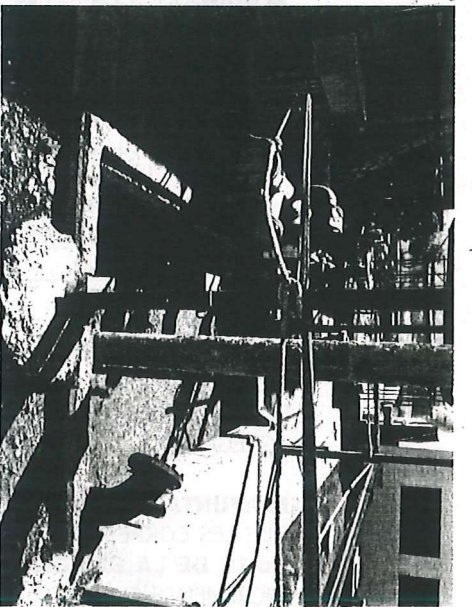
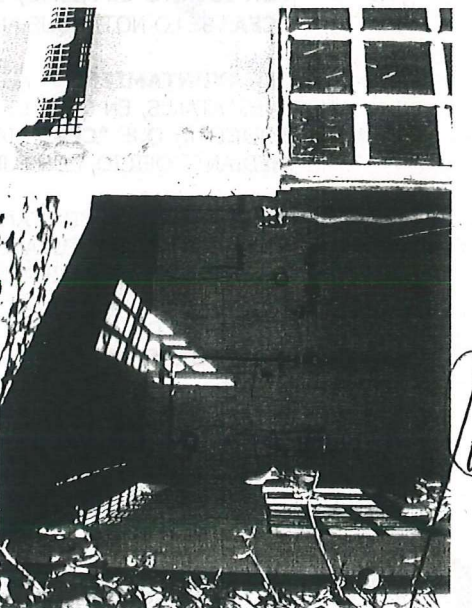
1000x1000 22 Enero 2020

ESTE DÍA SE ACUDE A LA CABECERA MUNICIPAL DE TOTOTLÁN JALISCO, ESPECIFICAMENTE EN EL SITIO EN DONDE SE ENCUENTRA UBICADA LA PLANTA DE TRATAMIENTO DE AGUAS RESIDUALES LA CUAL SE ENCUENTRA SIN OPERAR Y EN LA CUAL SE ESTÁN REALIZANDO TRABAJOS PARA SU REHABILITACIÓN PARA HECHARLA A FUNCIONAR. EN ESTE LUGAR SE REALIZARON LAS SIGUIENTES OBSERVACIONES:

- 1.- EL CERCADO PERIMETRAL DE LA PLANTA DE TRATAMIENTO SE ENCUENTRA UNA PARTE EN MAL ESTADO.
- 2.- EN EL ÁREA DE LA PLANTA DE TRATAMIENTO EN DONDE NO SE ENCUENTRAN UNIDADES DE TRATAMIENTO FUE SEMBRADO MAÍZ EL CUAL YA SE ENCUENTRA CORTADO Y ENCOSTALADO PERO DENTRO DE LA PTAR.

- 3.- LOS TRABAJADORES SE ENCUENTRAN RETIRANDO PIEZAS DAÑADAS COMO TUBERIAS Y CABLEADO LAS CUALES LAS ESTÁN DEPOSITANDO A UN LADO DE LOS LECHOS DE SECADO SIN QUE SE ENCUENTRE DELIMITADO Y CON UN LETRERO QUE HAGA REFERENCIA A ESTO.

- 4.- DENTRO DEL ÁREA DE LOS TRABAJOS NO SE ENCONTRARON CONTENEDORES DE BASURA Y TAMPOCO DE RESIDUOS PELIGROSOS.
- 5.- NO CUENTAN CON SANITARIOS MÓVILES, POR LO QUE REFIERE ESTAS PERSONAS QUE REALIZAN SUS NECESIDADES EN EL BAÑO DE LA PLANTA DE TRATAMIENTO.

- 6.- NO SE ENCUENTRA CON UN ORDEN EN CUANTO A LOS MATERIALES QUE SE ESTÁN MANEJANDO DENTRO DE LA PLANTA DE TRATAMIENTO.
- 7.- AL MOMENTO DE LA SUPERVISIÓN NO SE ENCONTRÓ AL ENCARGADO DE OBRA.

- 8.- SE HACE EL COMENTARIO A LOS TRABAJADORES QUE LA OBRA DEBERÁ MANTENERSE LIMPIA Y EVITAR DAÑAR AL MEDIO AMBIENTE EVITANDO LA QUEMA DE MATERIALES.

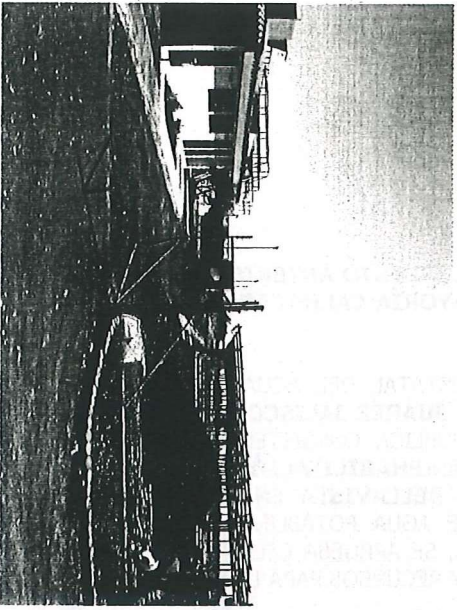
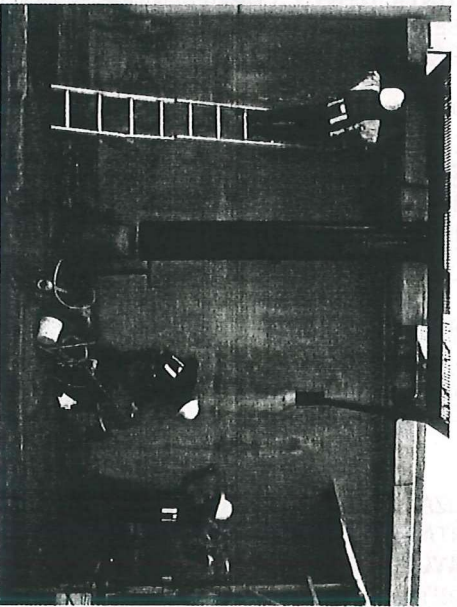
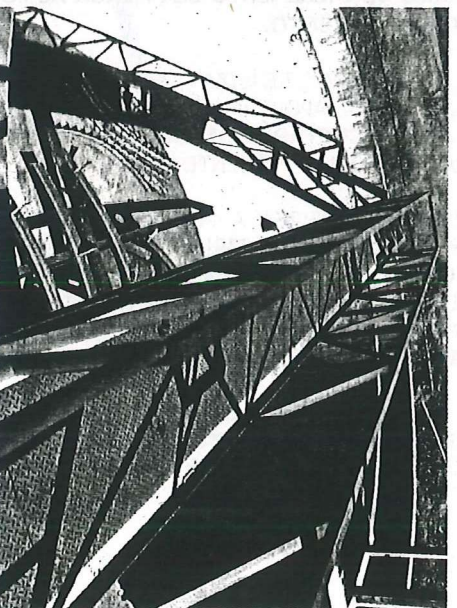
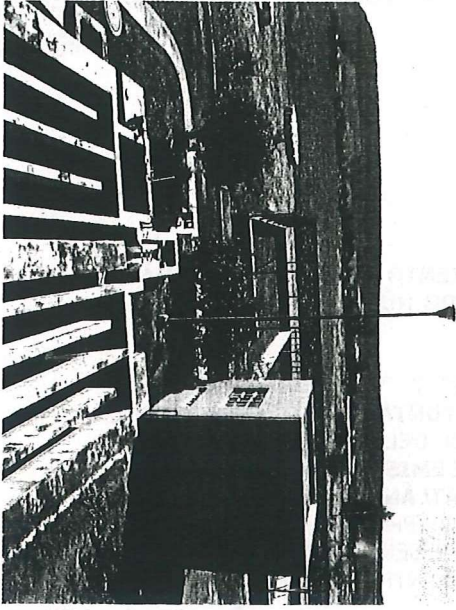
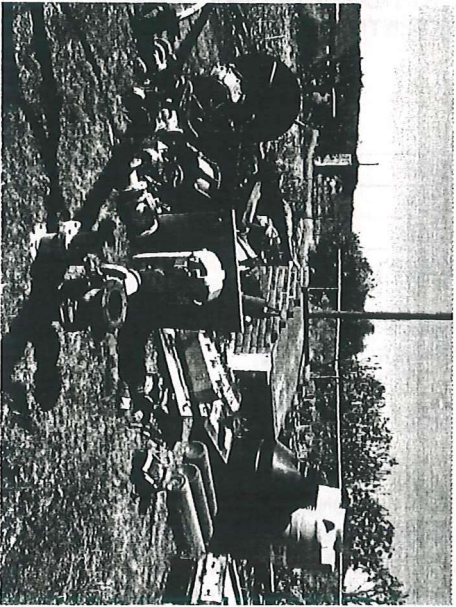
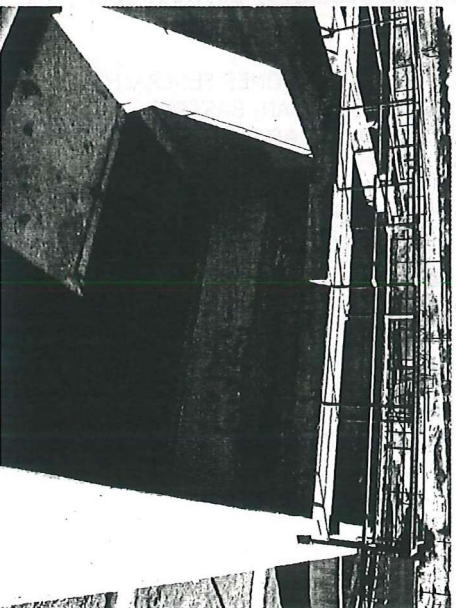
Atofoa 22 Enero 2020

ESTE MISMO DÍA TAMBIÉN SE ACUDIO A LA PLANTA DE TRATAMIENTO DE AGUAS RESIDUALES DE ATOTONILCO, EN DONDE TAMBIÉN SE ESTÁN REALIZANDO TRABAJOS DE REAHABILITACIÓN EN ESTE SISTEMA DE TRATAMIENTO. A DIFERENCIA DE TOTOTLÁN LA PLANTA DE ATOTONILCO EL ALTO SI SE ENCUENTRA EN FUNCIONAMIENTO, EN DONDE SE REALIZARON LAS SIGUIENTES OBSERVACIONES:

- 1.- SOLAMENTE SE ENCONTRÓ EN FUNCIONAMIENTO UN TREN DE TRATAMIENTO, EN EL OTRO SE ENCUENTRA REALIZANDO TRABAJOS EN EL SEDIMENTADOR SECUNDARIO.
- 2.- AL MOMENTO DE LA SUPERVISIÓN AMBIENTAL NO SE ENCONTRABAN REALIZANDO LA DESINFECCIÓN CON GAS CLORO.
- 3.- DENTRO DE LA OBRA NO SE ENCONTRARON CONTENEDORES PARA LOS RESIDUOS QUE GENEREN LOS TRABAJADORES.
- 4.- NO SE ENCONTRARON SANITARIOS MÓVILES POR LO CUAL REFIERE QUE POR EL MOMENTO REALIZARAN SUS NECESIDADES EN LOS

BAÑOS DE LA P.T.A.R.

5.- EL OPERADOR DE LA PLANTA DE TRATAMIENTO SEÑALÓ EL ÁREA EN DONDE SE ESTARÁN DEPOSITANDO LOS MATERIALES QUE SE RETIREN DEL SISTEMA DE TRATAMIENTO.

6.- AL MOMENTO DE LA SUPERVISIÓN LLEGARON A CARGAR DOS PIPAS DE AGUA TRATADA MÁS LA QUE ES ENVIADA A TEQUILA EL PATRON POR LO CUAL SE COMENTA AL OPERADOR DE LA IMPORTANCIA DE LA DESINFECCIÓN DEL AGUA QUE SE TRATA.

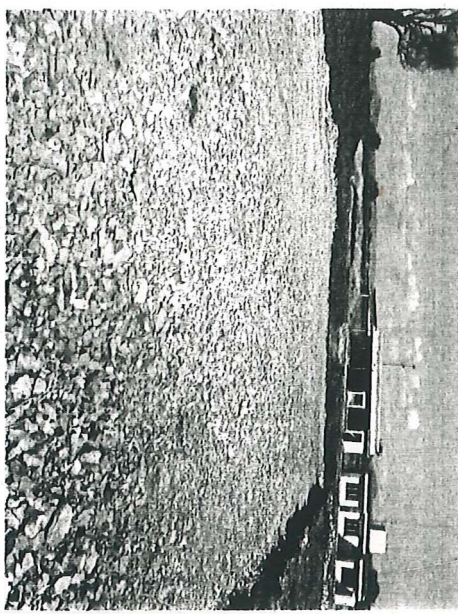
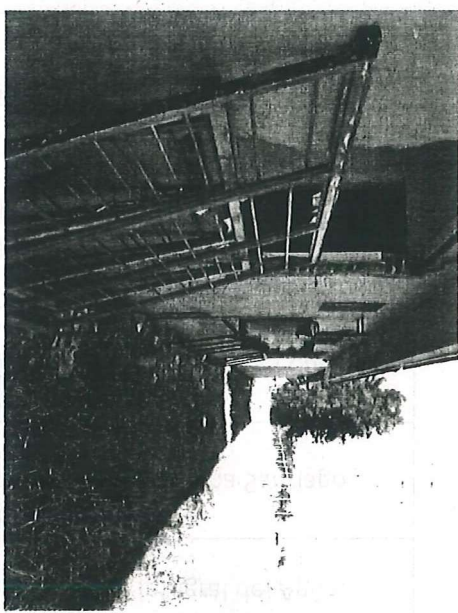
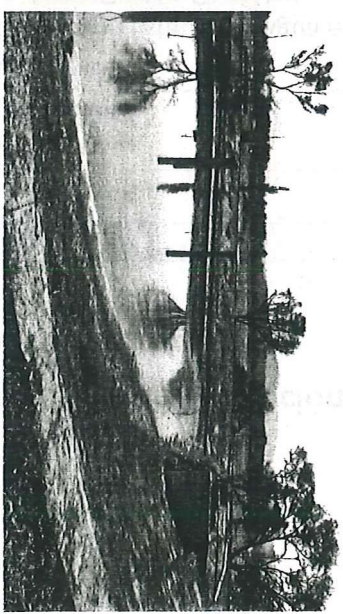
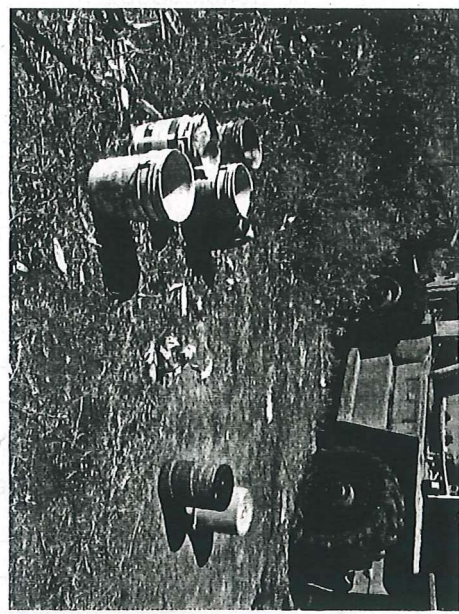
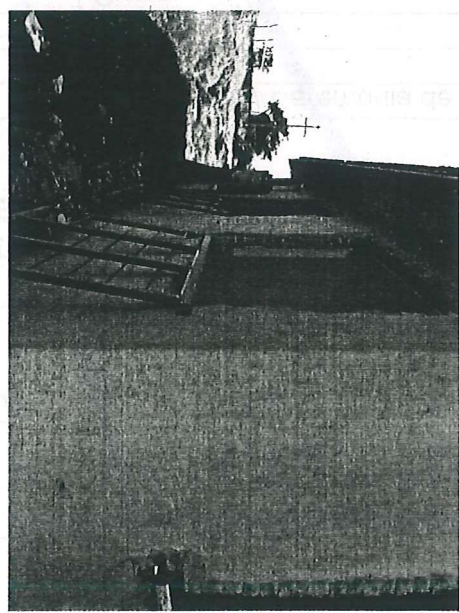
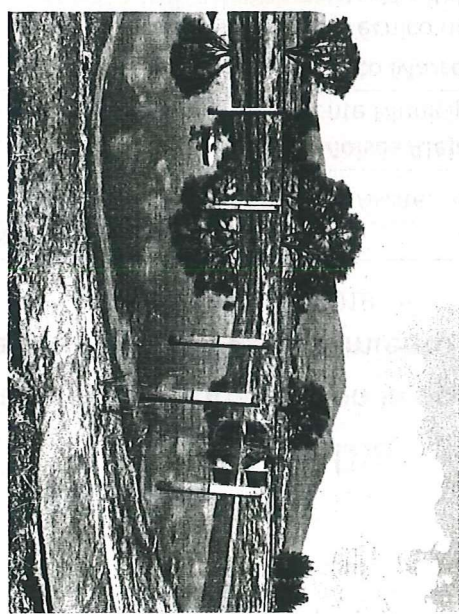
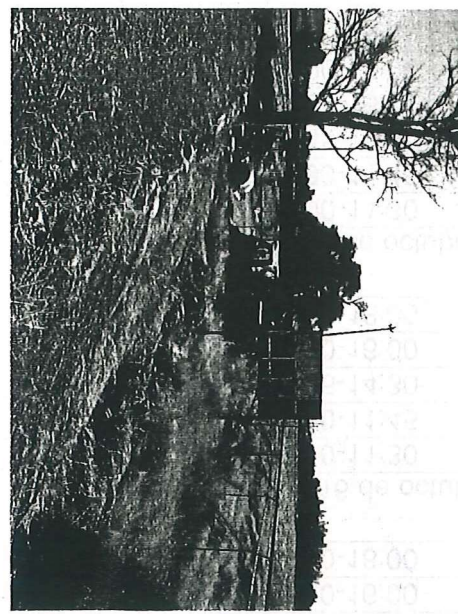
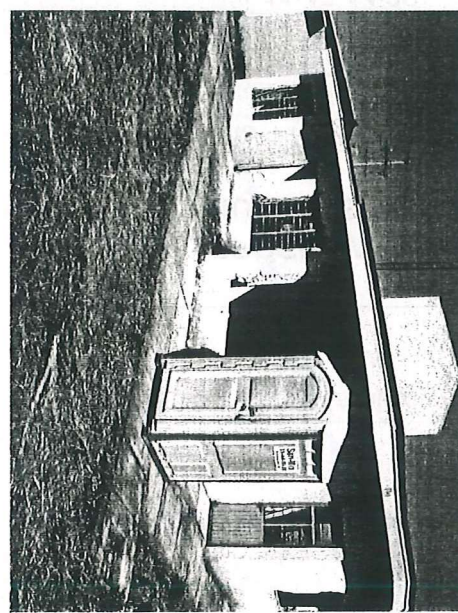
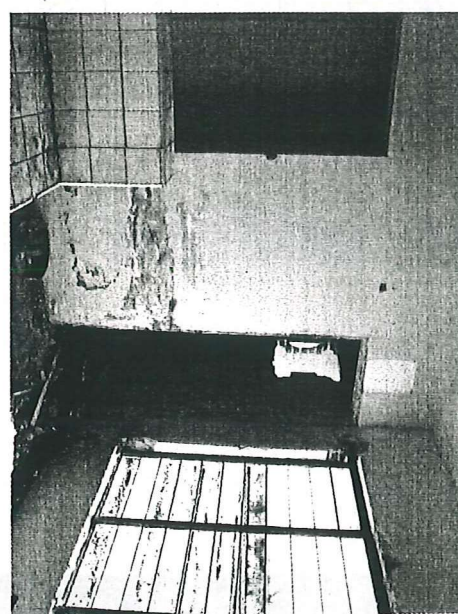
Ponçfian 24 de Enero 2020

- 1.- SE VISUALIZA DENTRO DE LA PLANTA DE TRATAMIENTO DE AGUAS RESIDUALES LA CUAL SE ENCUENTRA SIN OPERAR, QUE LA EMPRESA YA COLOCÓ UN SANITARIO MÓVIL PARA LOS TRABAJADORES.

- 2.- LO QUE NO HAN COLOCADO SON LOS CONTENEDORES PARA LOS RESIDUOS, LO CUAL NUEVAMENTE SE VUELVE A REALIZAR LA INDICACIÓN PARA SU COLOCACIÓN.
- 3.- SE OBSERVA QUE EN LA EXCAVACIÓN DE LA ESTRUCTURA REALIZADA EN DÍAS PASADOS YA CUENTA CON PEDRAPLÉN.

- 4.- DURANTE EL RECORRIDO DE SUPERVISIÓN AMBIENTAL SE PUDO OBSERVAR QUE SE ENCUENTRAN ALGUNAS MANCHAS DE ACEITE EN SUELO NATURAL POR LO CUAL FUE INDICADO DE QUE REALICEN SU LIMPIEZA Y POR ESO LA IMPORTANCIA DE LOS CONTENEDORES DE RESIDUOS CON SUS TAPAS.

- 5.- SE OBSERVA QUE EN LAS INSTALACIONES DE LA PLANTA DE TRATAMIENTO YA FUERON RETIRADAS LAS VENTANAS, SE COMENTA AL RESIDENTE DE OBRA QUE SE CONCENTREN EN UN LUGAR, SE COLOQUE LETRERO Y SE REALICE LA DELIMITACIÓN CORRESPONDIENTE.

- 6.- DE IGUAL MANERA SE ENCONTRARON RESIDUOS SÓLIDOS URBANOS TIRADOS EN EL SUELO POR LO CUAL LE FUE COMENTADO AL ENCARGADO DE LA OBRA DE REALIZAR LA LIMPIEZA CORRESPONDIENTE.
