Comisión Estatal del
Agua Jalisco

ANEXO 2
COMPROBACIÓN DE VIÁTICOS
www.ceajalisco.gob.mx

INFORME DE ACTIVIDADES POR EL C:	
CRUZ EDUARDO CASTILLO	N° OFICIO: SCCA / C-0133 / 2020
COMPROBACIÓN DE VISITA:

RESULTADO DE LA COMISIÓN:

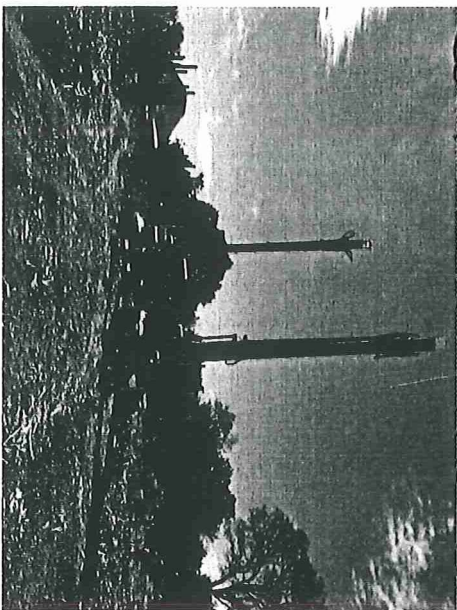
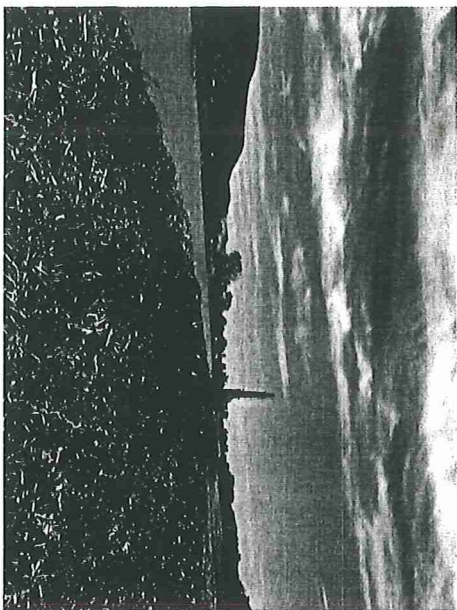
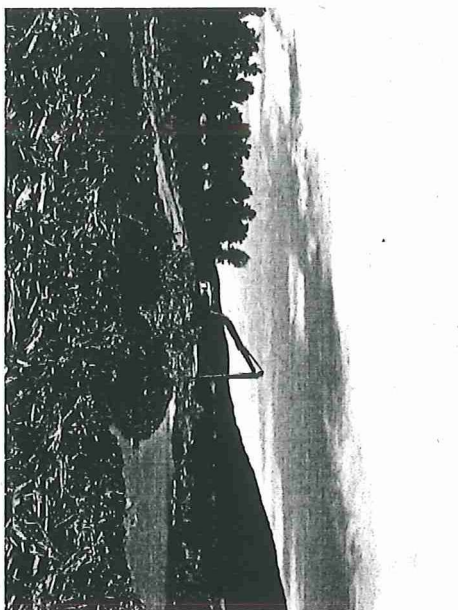
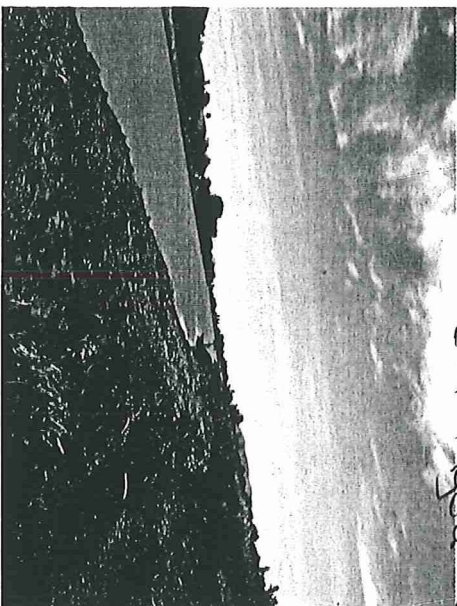
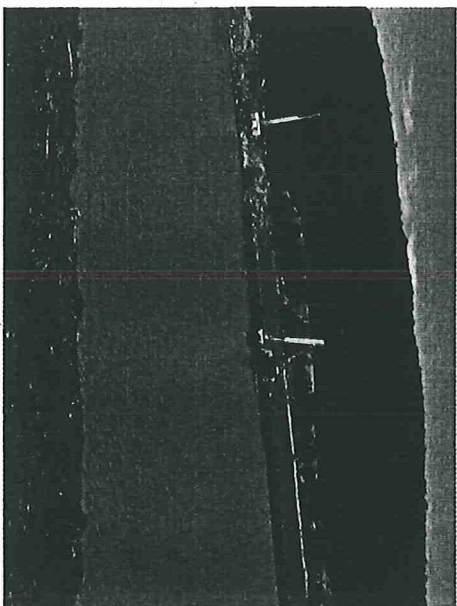
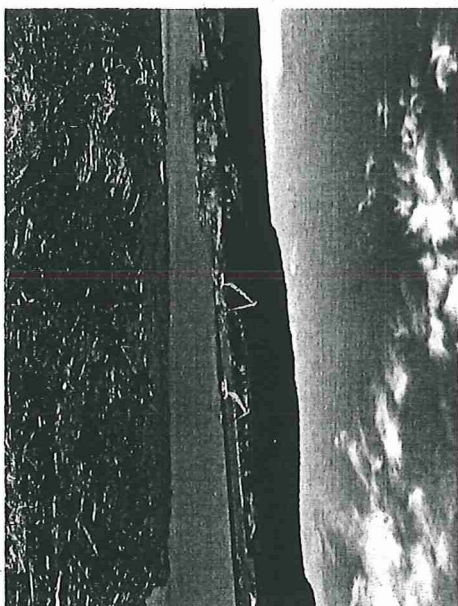
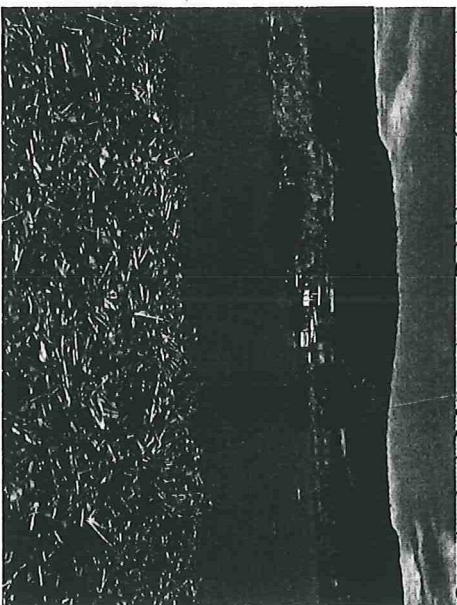
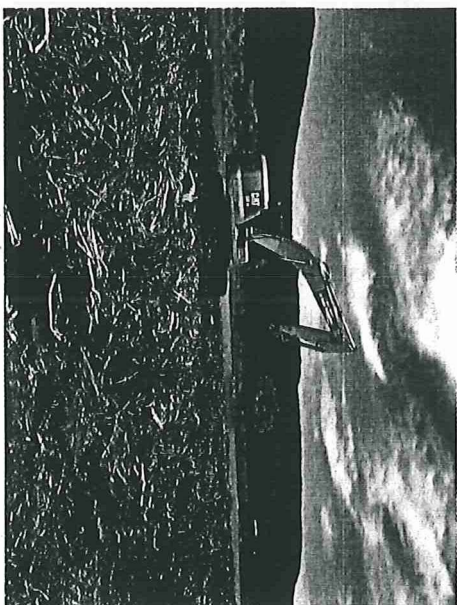
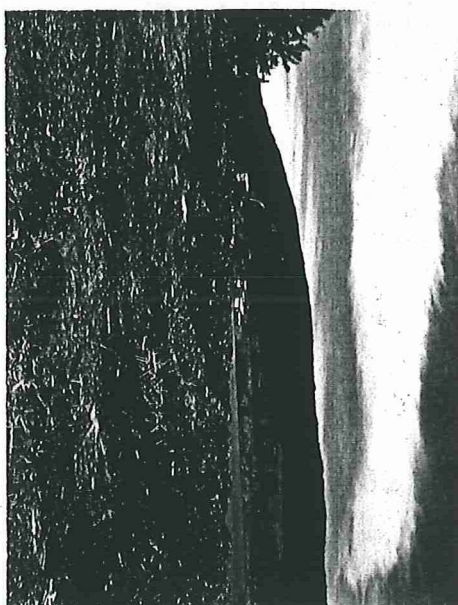
Control de Malezas

SE ACUDE AL SITIO EN DONDE SE ESTÁN REALIZANDO LOS TRABAJOS DE EXTRACCIÓN DE MALEZA EN EL RÍO SANTIAGO, ESPECIFICAMENTE EN EL ÁREA DE SAN LUIS DEL AGUA CALIENTE PERTENECIENTE AL MUNICIPIO DE PONCITLÁN, JALISCO. EN DONDE SE REALIZARON LAS SIGUIENTES OBSERVACIONES:

- 1.- EN EL PRIMER PUNTO A DONDE SE REALIZA LA SUPERVISIÓN AMBIENTAL SE ENCONTRARON DOS MAQUINAS TRABAJANDO, UNA EN LA MARGEN DEL RÍO SANTIAGO Y OTRA MAQUINA ANFIBIA QUE SE ENCONTRABA DENTRO DEL RÍO RETIRANDO UNOS MONTICULOS DE TULE.

- 2.- ESTOS TRABAJOS EN ESTE PUNTO SE ENCUENTRAN REALIZANDO UNA EMPRESA EXTERNA.
- 3.- DE IGUAL MANERA SE APRECIARON DOS MAQUINAS QUE SE ENCONTRABAN SIN OPERAR PERTENECIENTES A LA MISMA EMPRESA.

- 4.- SE APRECIA QUE NO PORTABAN TODO EL EQUIPO DE PROTECCIÓN PERSONAL.
- 5.- NO SE OBSERVARON CONTENEDORES PARA LOS RESIDUOS SÓLIDOS URBANOS.
- 6.- SE CUESTIONA A LA PERSONA DE CEA QUE SE ENCUENTRA DANDO SEGUIMIENTO A LOS AVANCES DE MALEZA DE SIN LOS MANTENIMIENTOS DE LA MAQUINARIA LA REALIZA EN CAMPO, ARGUMENTANDO QUE SÍ, QUE LLEGA UNA EMPRESA REALIZAR EL MANTENIMIENTO Y SE LLEVA LOS CAMBIOS O PIEZAS QUE LE HAYAN CAMBIADO.

- 7.- LA MALEZA EXTRAIDA SE ESTA DEPOSITANDO A LOS LADOS DEL CAUCE DEL RÍO, POR LO CUAL FUE COMENTADO QUE COMO VAN A TENER LOS MEDIOS DE VIVENCIA PROBABLEMENTE ALGUNOS PERMANEZCAN VIVOS COMO ES EL CASO DEL TULE.

A DOS KILOMETROS DEL PRIMER PUNTO SE ENCONTRABA OTRO FRENTE REALIZANDO TRABAJOS CON MAQUINARIA PERTENECIENTES AL GOBIERNO DEL ESTADO PARA LA EXTRACCIÓN DE MALEZAS. EN ESTE CASO SE ENCONTRABAN TRES MAQUINARIAS, LAS OBSERVACIONES SON LAS MISMAS, SOLAMENTE QUE EN EL CASO DE ESTOS EQUIPOS NO SE REALIZAN MANTENIMIENTOS EN EL LUGAR.
