Comisión Estatal del
Agua Jalisco

ANEXO 2
COMPROBACIÓN DE VIÁTICOS
www.ceajalisco.gob.mx

DEL DÍA: 29/06/2020 AL DÍA: 02/07/2020

SE ACUDE PARA REALIZAR SUPERVISIÓN AMBIENTAL EN EL NUEVO CENTRO DE POBLACIÓN DENOMINADO TEMACAPULIN, PERTENECIENTE AL MUNICIPIO DE CAÑADAS DE OBREGÓN, EN DONDE SE REALIZARON LAS SIGUIENTES OBSERVACIONES:

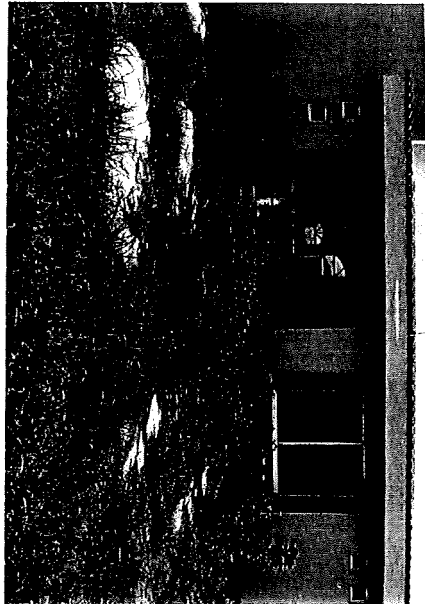
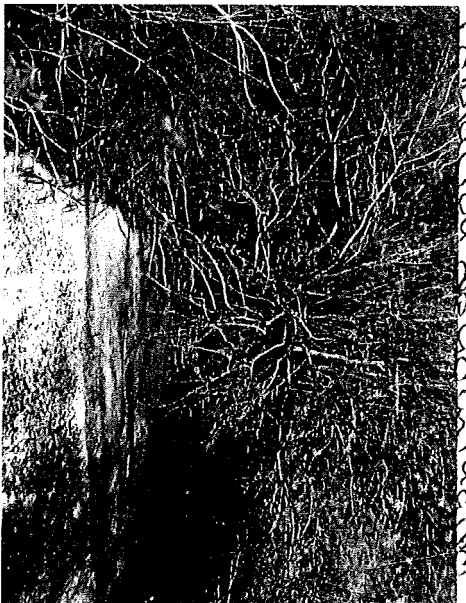
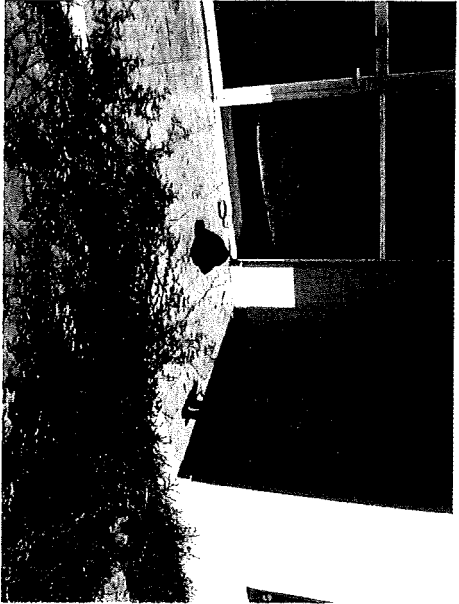
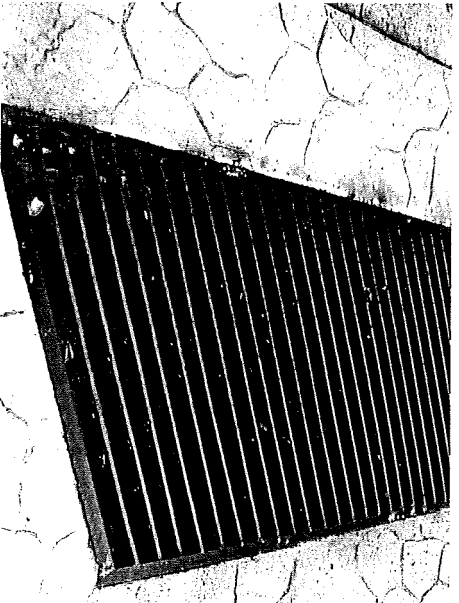
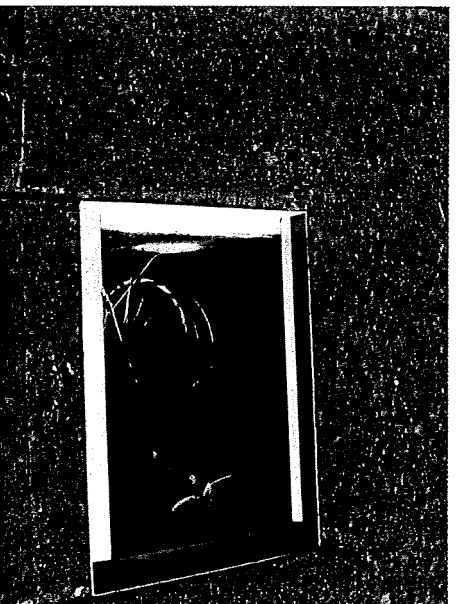
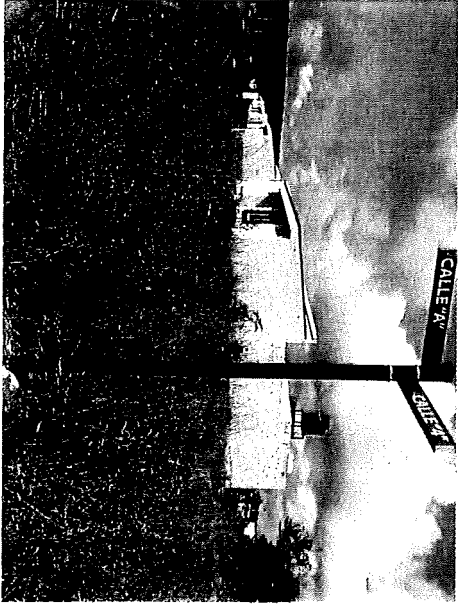
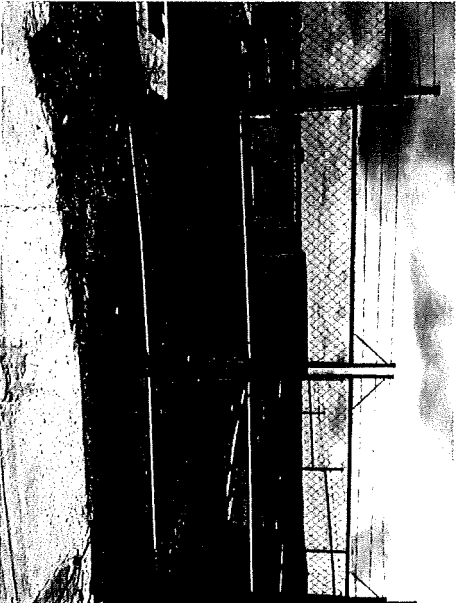
29/06/2020

- 1.- EN LAS REJAS QUE COMPRENDE LAS BOCAS DE TORMENTA, SE ENCONTRABA CON ENVASES DE PET, POR LO CUAL SE TUVE QUE RETIRAR PARA QUE PUEDA FLUIR AMPLIAMENTE EL AGUA Y NO SE TENGAN AFECTACIONES A LAS ESTRUCTURAS QUE SE TIENEN EN ESTE LUGAR.

- 2.- FALTA EL RETIRO DE LA MALEZA QUE SE ENCUENTRA CERCANA A LAS ESTRUCTURAS PARA EL DESALOJO DEL AGUA PLUVIAL, PARA EVITAR ENCHARCAMIENTOS EN LAS VIALIDADES QUE PUEDAN AFECTAR A LOS HABITANTES DE ESTE LUGAR.

- 3.- EN LAS CASAS EN LAS QUE SE REALIZO MANTENIMIENTO DE CORTE DE MALEZA HACE CINCO MESES YA SE ENCUENTRAN NUEVAMENTE CON CRECIMIENTO DE HUIZACHES Y ZACATES POR LO QUE SE INFORMARÁ AL ENCARGADO DE ESTE LUGAR PARA QUE INDIQUE LAS ACCIONES QUE SE TENGAN QUE REALIZAR.

- 4.- EL CÁRCAMO DE RECEPCIÓN DE AGUAS RESIDUALES SE ENCUENTRA EN UN 80% DE SU CAPACIDAD, POR LO CUAL ES CONVENIENTE QUE YA SE PROGRAME AL CAMIÓN TIPO VACTOR PARA QUE REALICE EL DESALOJO DE AGUA EN ESTA ESTRUCTURA Y DE ESTA MANERA EVITAR CONTAMINAR AL SUELO NATURAL CON ESCURRIMIENTO DE AGUA RESIDUAL GENERADO POR LOS HABITANTES QUE YA VIVEN EN EL NUEVO CENTRO DE POBLACIÓN.

- 8.- SE ENCONTRARON LA MAYORÍA DE LAS BANQUETAS CON MALEZAS POR LO CUAL SERÍA CONVENIENTE QUE SE DIERA UN MANTENIMIENTO TOTAL A TODA EL ÁREA EN SUS BANQUETAS DE ESTE CENTRO DE POBLACIÓN.
