ESTUDIO GEOTÉCNICO DISEÑO DE PAVIMENTO

**CAMINO DE 500 m
PROLONGACION
CALLE DONATO GUERRA
CONCEPCION DE BUENOS AIRES**

Por medio del presente envío a usted el ESTUDIO GEOTÉCNICO Y DISEÑO DEL PAVIMENTO mediante empedrado con huellas de concreto hidráulico (pavimento tipo ecológico).

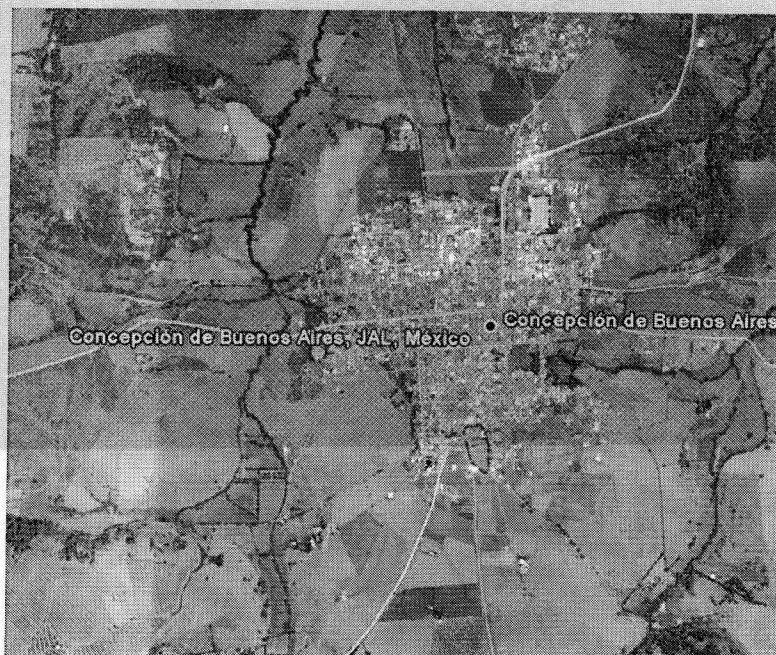
CROQUIS DE LOCALIZACIÓN DE SONDEOS TIPO PCA

PCA 1
0+060

PCA 3
0+430

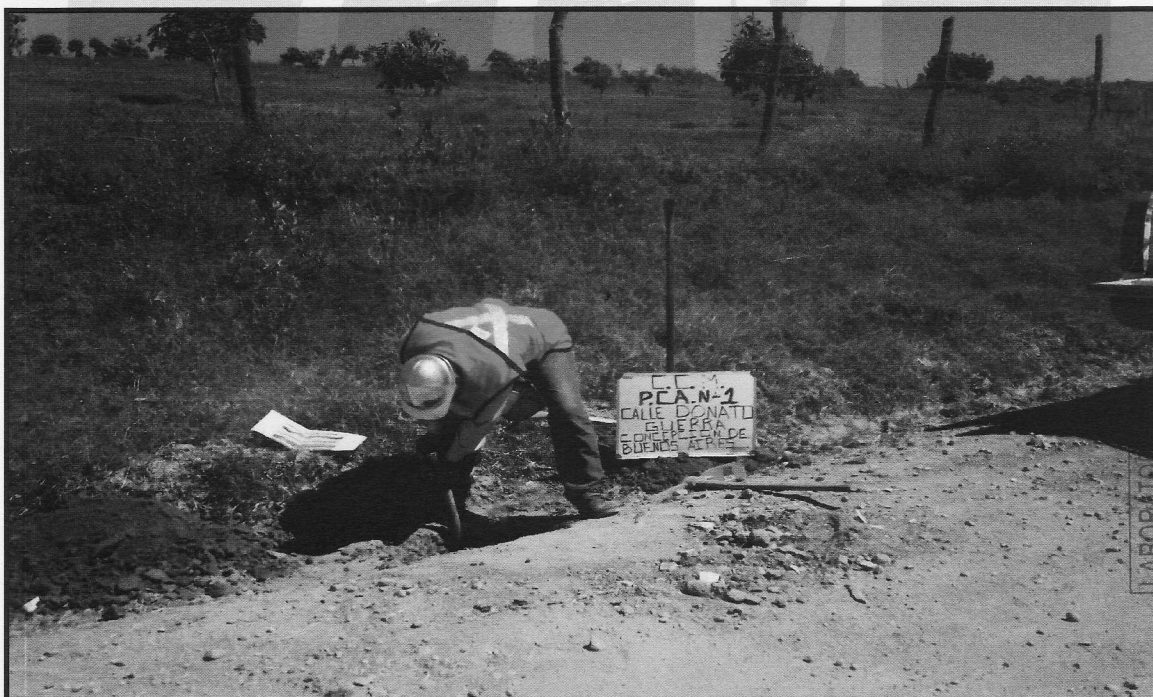
P.C.A. No. 1

P.C.A. No. 1.- La profundidad de exploración fue de 1.10 m; de 0.00 a 0.12 m se encontró material de revestimiento, de 0.12 a 1.10 m se subyace una arcilla de alta plasticidad.

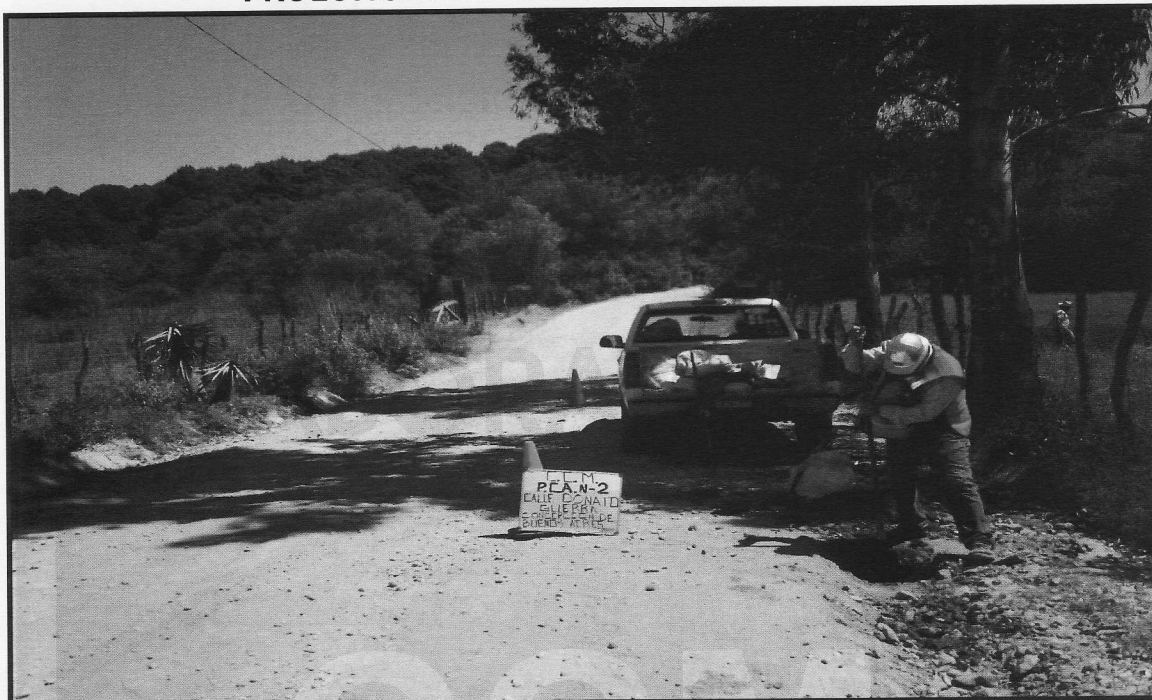
P.C.A. No. 2

P.C.A. No. 2.- La profundidad de exploración fue de 1.0 m; de 0.00 a 0.18 m se encontró material de revestimiento, de 0.18 a 1.00 m se subyace una arcilla de alta plasticidad.
