# REPLANTEAMIENTO TÉCNICO DEL PROYECTO ESPECIAL DE RESTAURACIÓN, MANEJO, PROTECCIÓN Y CONSERVACIÓN DE LA VEGETACIÓN, SUELO, AGUA Y FAUNA DEL BOSQUE LA PRIMAVERA

## **REPLANTEAMIENTO TÉCNICO DEL PROYECTO ESPECIAL DE RESTAURACIÓN, MANEJO, PROTECCIÓN Y CONSERVACIÓN DE LA VEGETACIÓN, SUELO, AGUA Y FAUNA DEL BOSQUE LA PRIMAVERA**

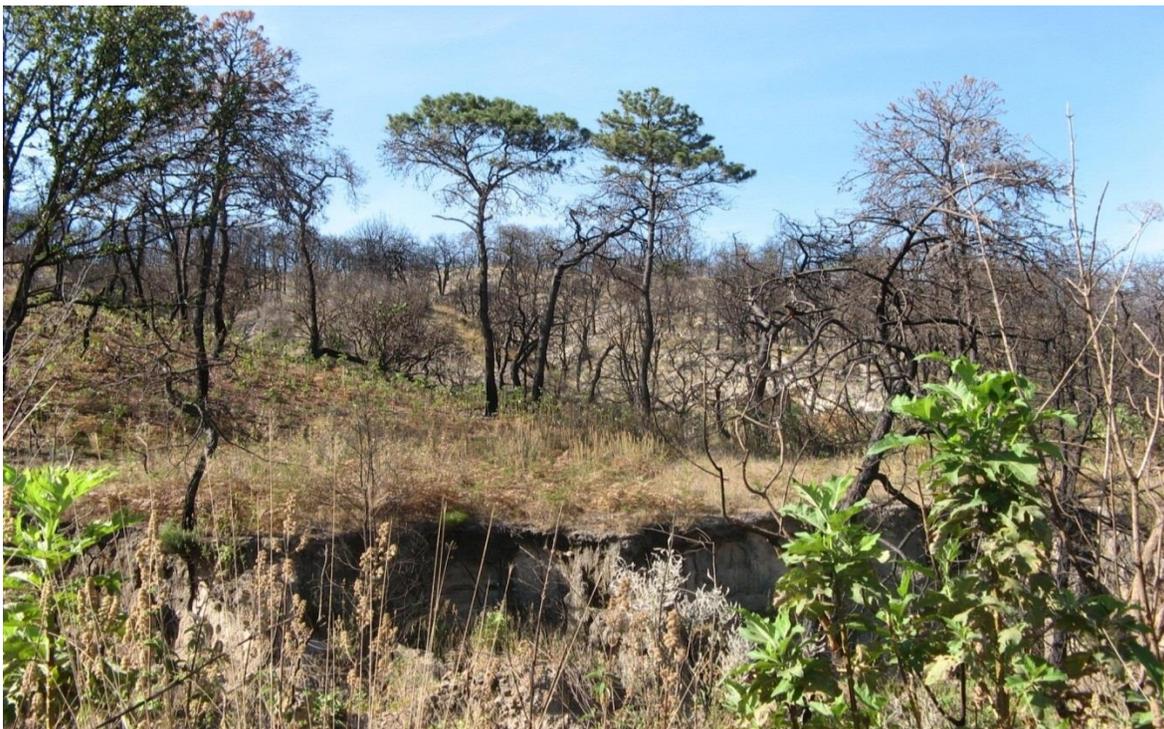
Figura.02 Condiciones del arbolado afectados por incendio en mayo de 2013

En 22 de mayo del 2013 se presentó en la zona norte del APFFLP, particularmente en los ejidos de La Primavera y La Venta del Astillero en el paraje conocido como el “Cerro Chato”, un incendio que causo la afectación de 82-00-00 hectáreas (figura 01), clasificando este como severo al convertirse en un incendio de copa, provocando afectaciones serias a un ecosistema clasificado como bosque de encino – pino (figura 02).

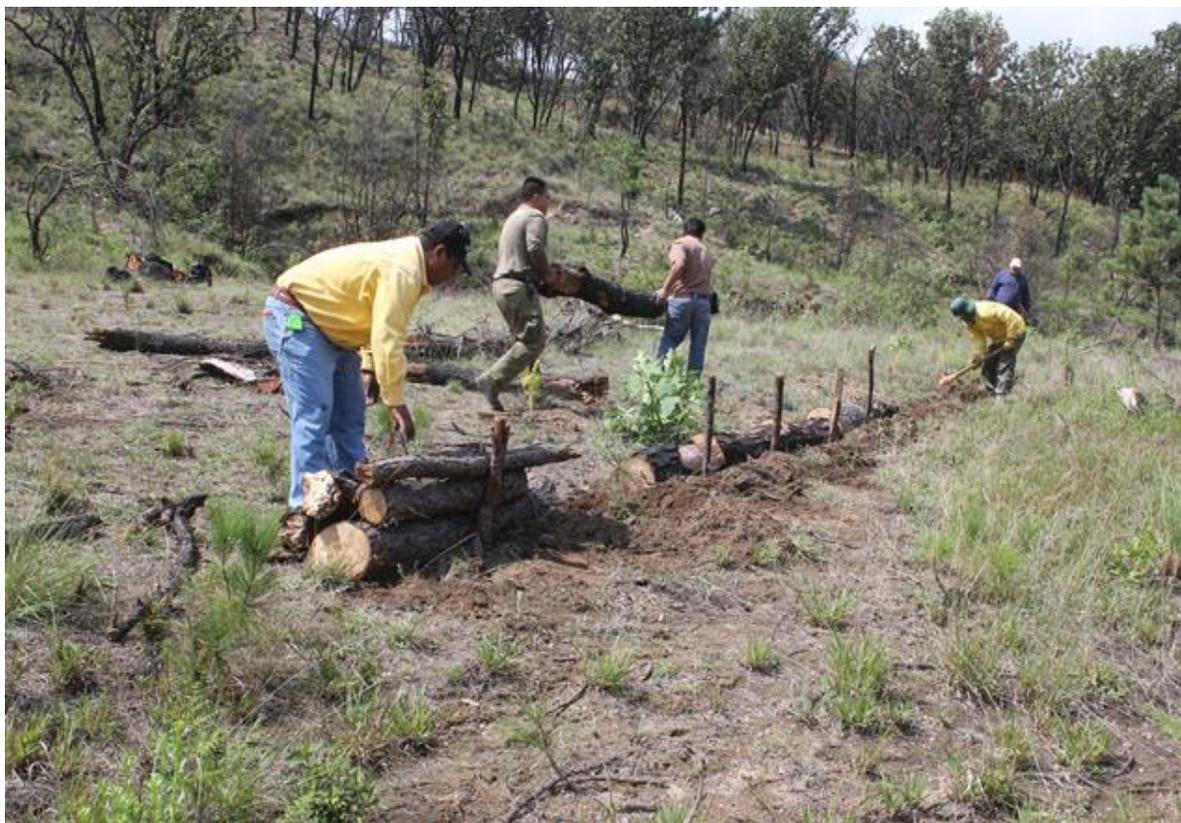
**Fig. 03 trabajos de acordonamiento de la madera.**

Para los primeros se procedió al derribo del arbolado muerto de manera dirigida y cuidadosa para evitar daños a las plantaciones realizadas, como parte del manejo de combustibles pesados, y al chaponeo de plantas invasivas (*Vervesina greenmanii*) y pastos como manejo de combustibles ligeros. Y para los segundos madera derribada como estrategia para el manejo de combustibles ligeros, se utilizó para trabajos de contención de suelos y consistentes en la elaboración de cordones de madera de 60X60 cm (figura 03, 04, 05), con lo que se logró un doble propósito, manejo de combustibles y obras de contención de suelos, se realizó también la construcción de presas de troncos y ramas para el control de cárcavas.

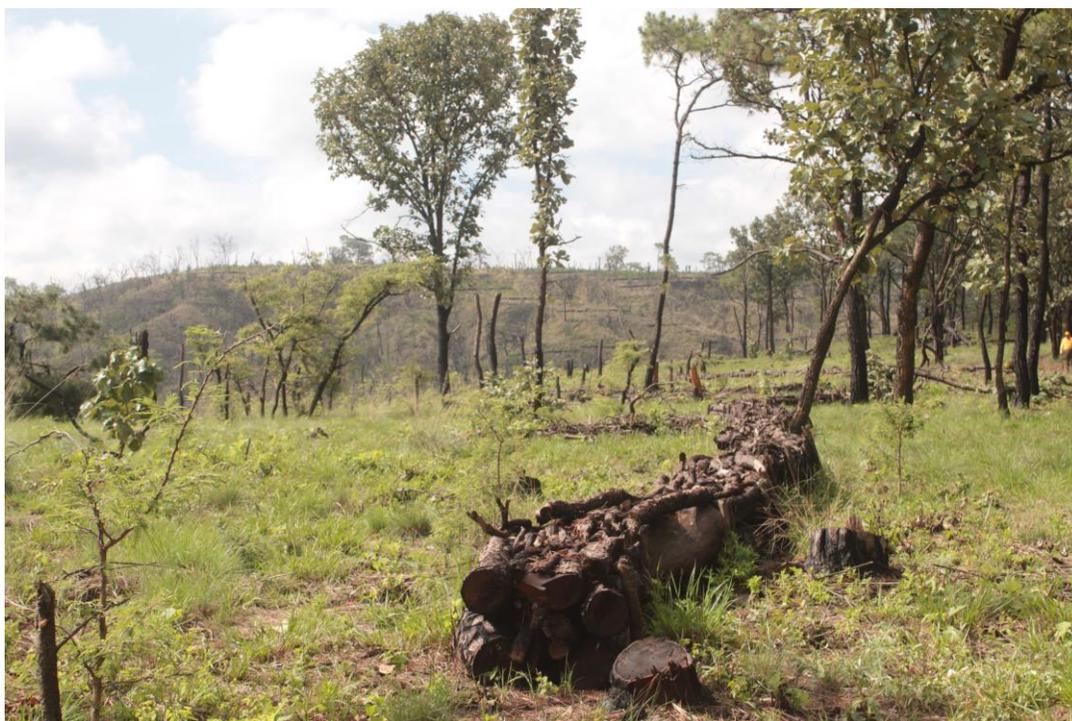
**Fig.04** Construcción de cordones de madera siguiendo las curvas de nivel

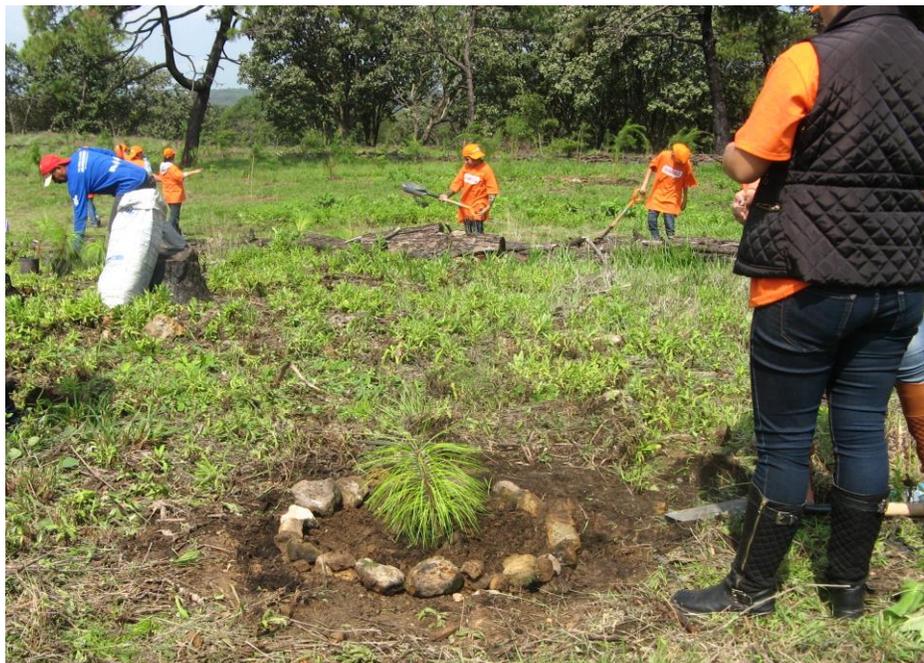
Con las anteriores actividades descritas, en la superficie trabajada se crearon condiciones para un ejercicio de reforestación en las 9-00-00 hectáreas ya descritas con anterioridad, considerando que no había regeneración natural (figura 06).

Figura 06, Ejercicio de reforestación 2016.

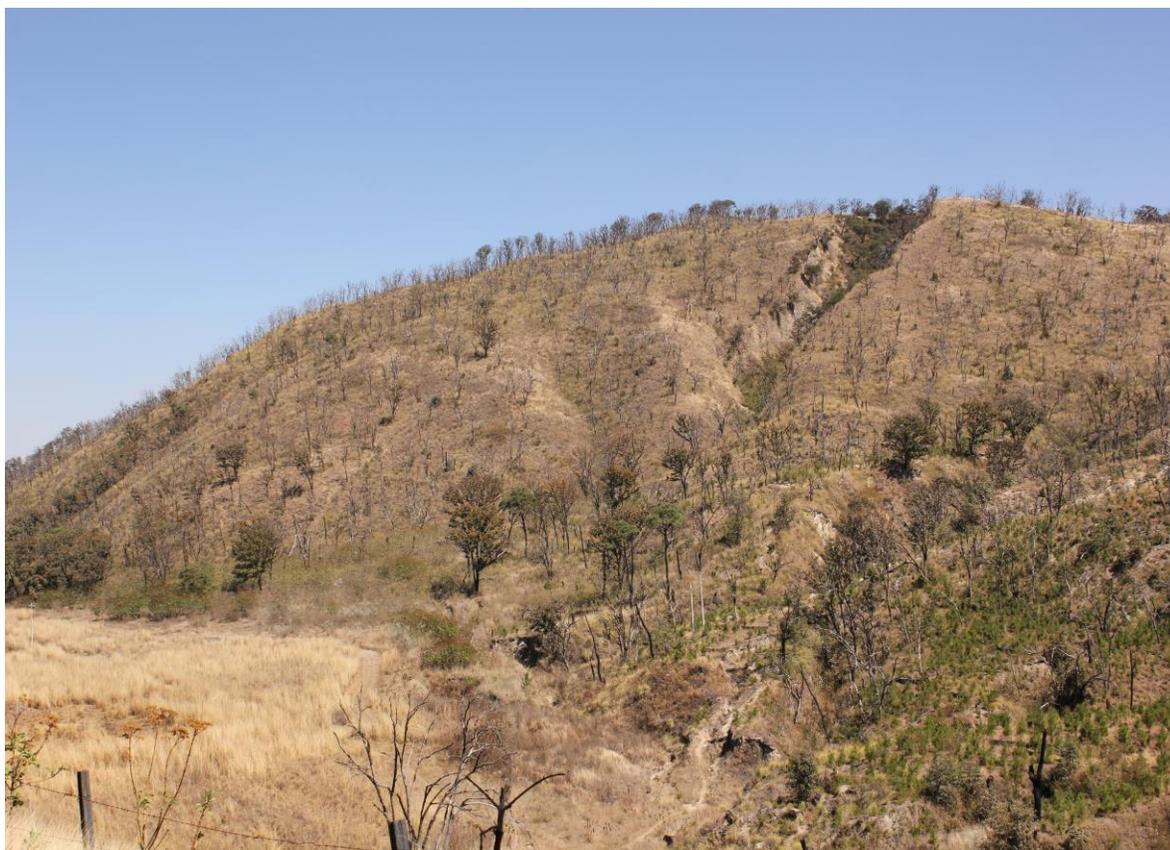
En el área afectada por el incendio (figura 07), se la vegetación predominante, consistía en un bosque de encino -pino, y considerando que la afectación se clasificó como severo, el arbolado se afectó en más de un 95 %, y después de 3 años del siniestro, no se ha establecido la regeneración de manera natural.

**Figura 07. Área propuesta para restauración.**

La restauración de manera integral contempla en una primera fase, la eliminación de la vegetación invasiva que impide la regeneración natural y que además representa riesgo de incendio al constituirse como material combustible ligero.

La segunda fase incluye el derribo del arbolado muerto, para la construcción de cordones para retención de suelo y manejo de combustibles pesados, además de liberar a los rebrotes de *Quercus sp.* La tercera fase implica trabajos de reforestación, para una restauración de manera integral.

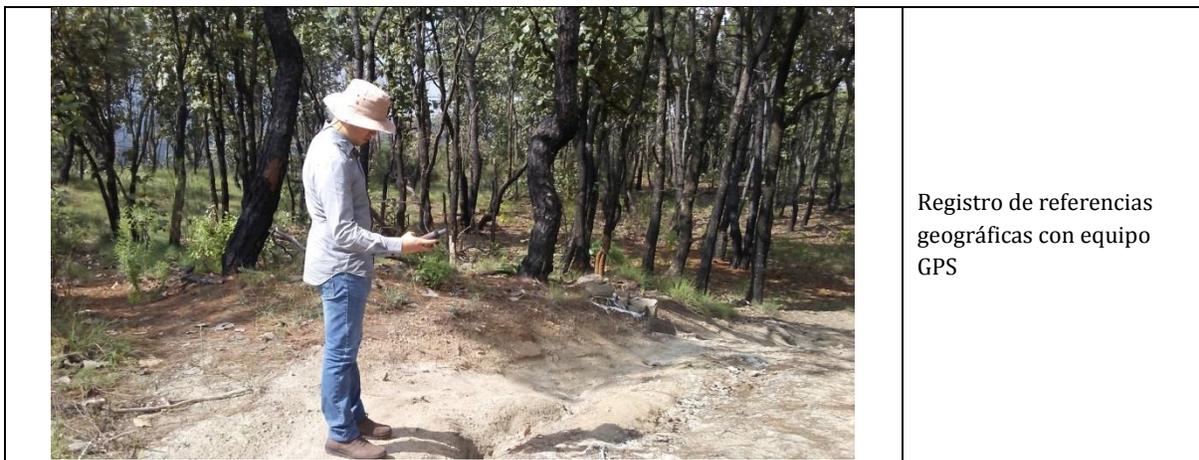
Posteriormente se realizó un recorrido a pie por cada una de ellas, registrando información geográfica de los transectos y puntos donde se identificaron mayores evidencias de pérdida de suelo, vinculadas a la formación de cárcavas, marcando el punto de inicio y término de acuerdo a la similitud del grado o nivel de erosión identificado.

En los casos en donde la pérdida de suelo ha generado la formación de cárcavas pronunciadas, se tomaron las medidas de las secciones transversales donde se apreció la mayor profundidad, con el objeto de disponer de información cuantitativa para la obtención de cálculos de volúmenes estimados de suelo perdido, así como para identificar las prácticas de conservación de suelo y agua que puedan ser instrumentadas en los sitios.

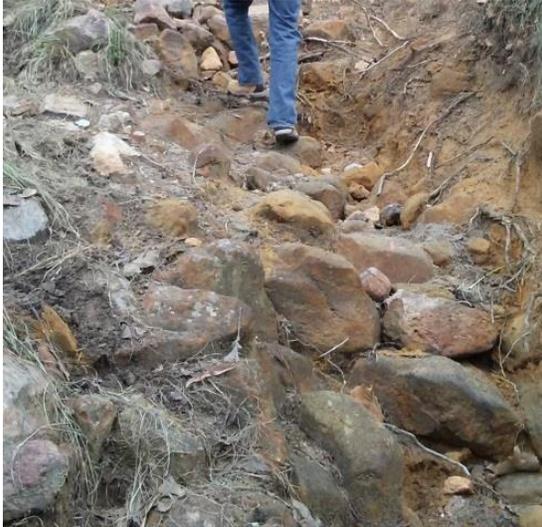
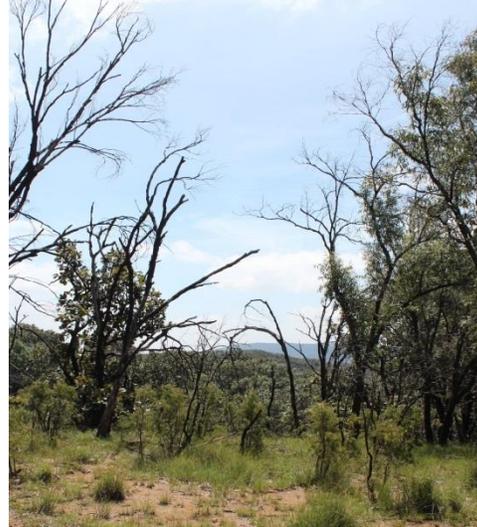
Ejemplo de existencia de material local (rocas y madera de árboles muertos en pie), que puede ser utilizado para la construcción de estructuras de retención del suelo.

Asimismo, se registró información asociada al tipo de material existente en el sitio que pudiera ser de utilidad para realizar las estructuras: rocas o madera asociada a la presencia de árboles muertos en pie a causa del incendio de gran dimensión que se presentó en el año 2012.

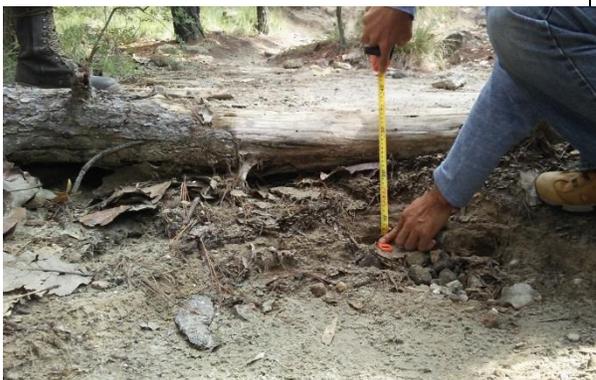
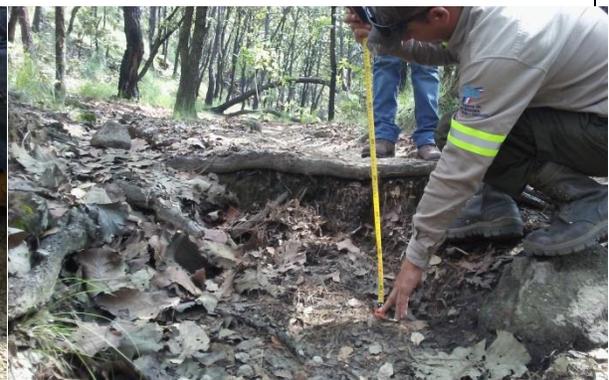
Ilustración de secciones de troncos existentes en forma perpendicular a la pendiente, así como de raíces de árboles en pie

Finalmente, se pudieron observar estructuras que de manera natural han servido de medio de contención a la pérdida de suelo, asociadas primordialmente a raíces de árboles aledaños a las áreas erosionadas, así como secciones de troncos de árboles caídos perpendicularmente al sentido de la pendiente, que en la porción aguas arriba están totalmente colmatados de sedimentos, en tanto que aguas abajo presentan exposición de la madera, identificando que la diferencia en los niveles del suelo es de alrededor de 40 centímetros.

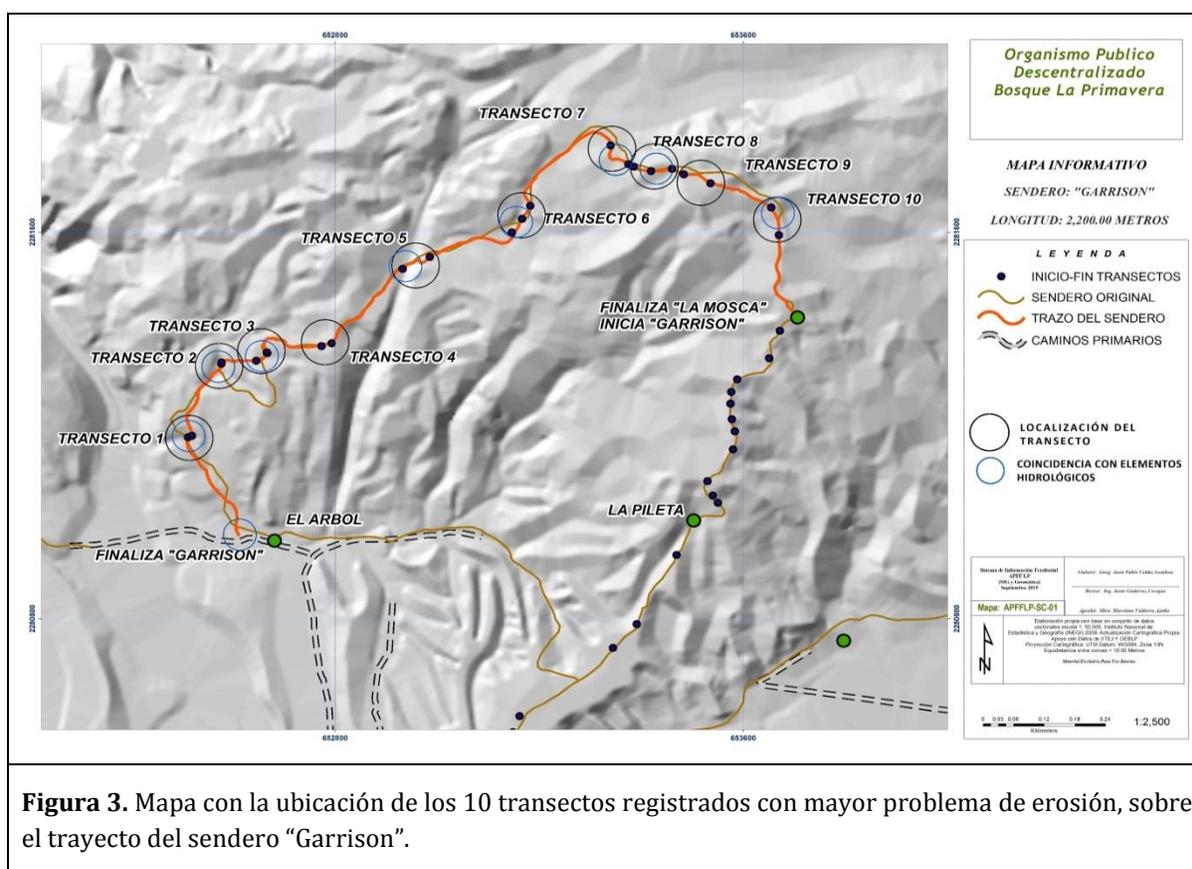
**Figura 3.** Mapa con la ubicación de los 10 transectos registrados con mayor problema de erosión, sobre el trayecto del sendero “Garrison”.

De manera ilustrativa, en la Figura 3, se muestran los transectos identificados (en círculos de color negro) para el caso del sendero “Garrison”, donde se observa esta condición, enmarcada por las áreas circulares de color azul. En este caso, de 10 transectos identificados en campo, 8 se presentan sobre la “cuneta” del escurrimiento. Véase que en el transecto número 5 esta condición es contundente, siendo proporcional la longitud del trazo levantado con la profundidad y ancho de la cañada.

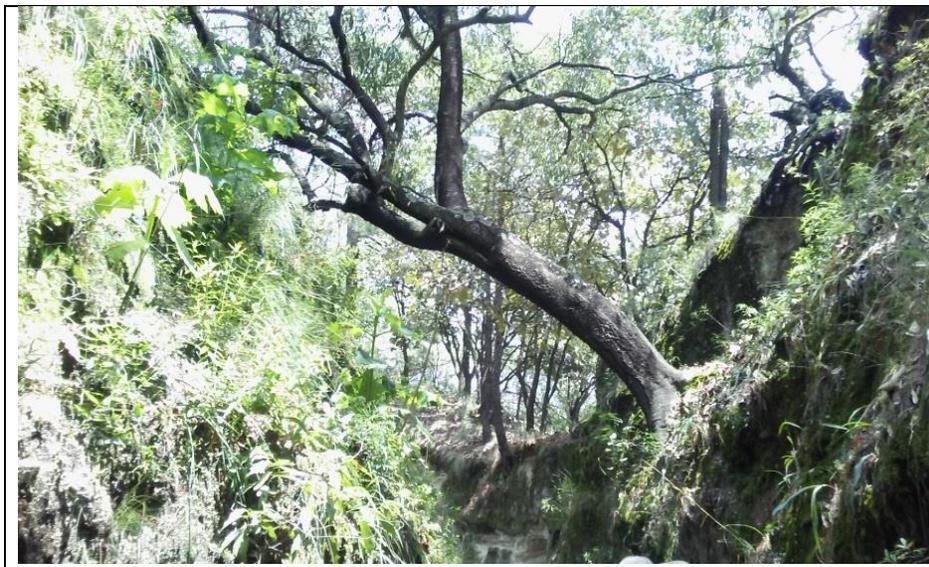
Afectación de arbolado aledaño a los senderos, en virtud de que por efecto de la erosión hídrica las raíces quedan expuestas, sin posibilidad de anclaje dado el colapso que se da en los márgenes de la cárcava.

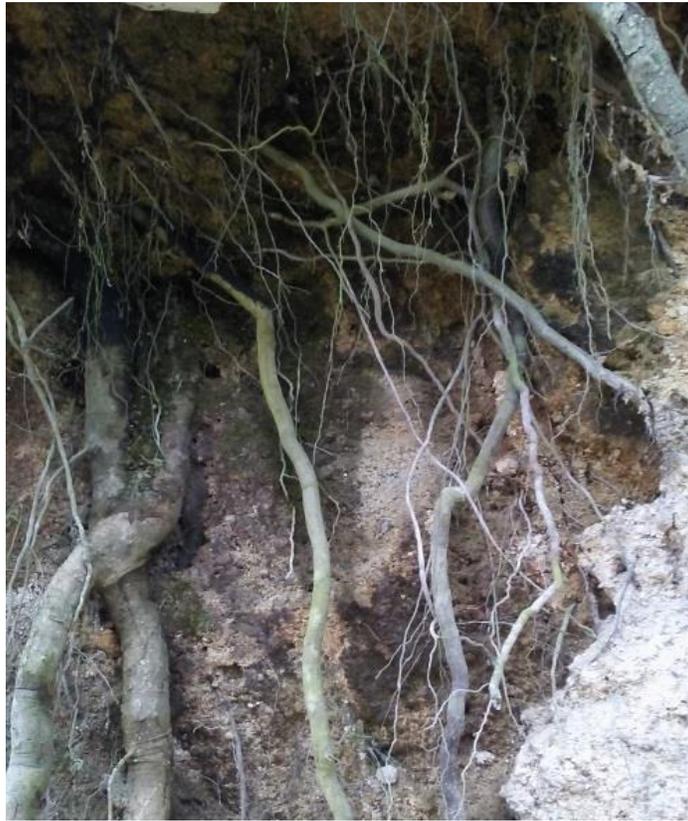
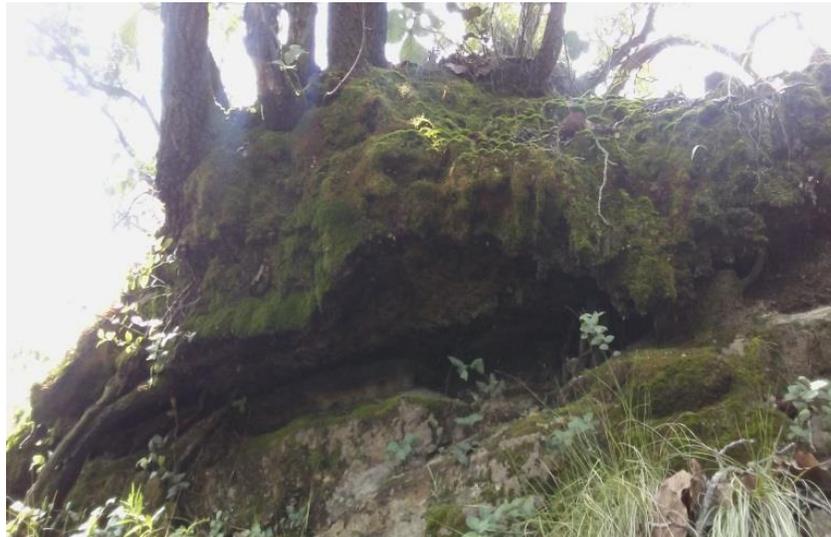
Afectación de arbolado aledaño a los senderos, en virtud de que por efecto de la erosión hídrica las raíces quedan expuestas, sin posibilidad de anclaje dado el colapso que se da en los márgenes de la cárcava.

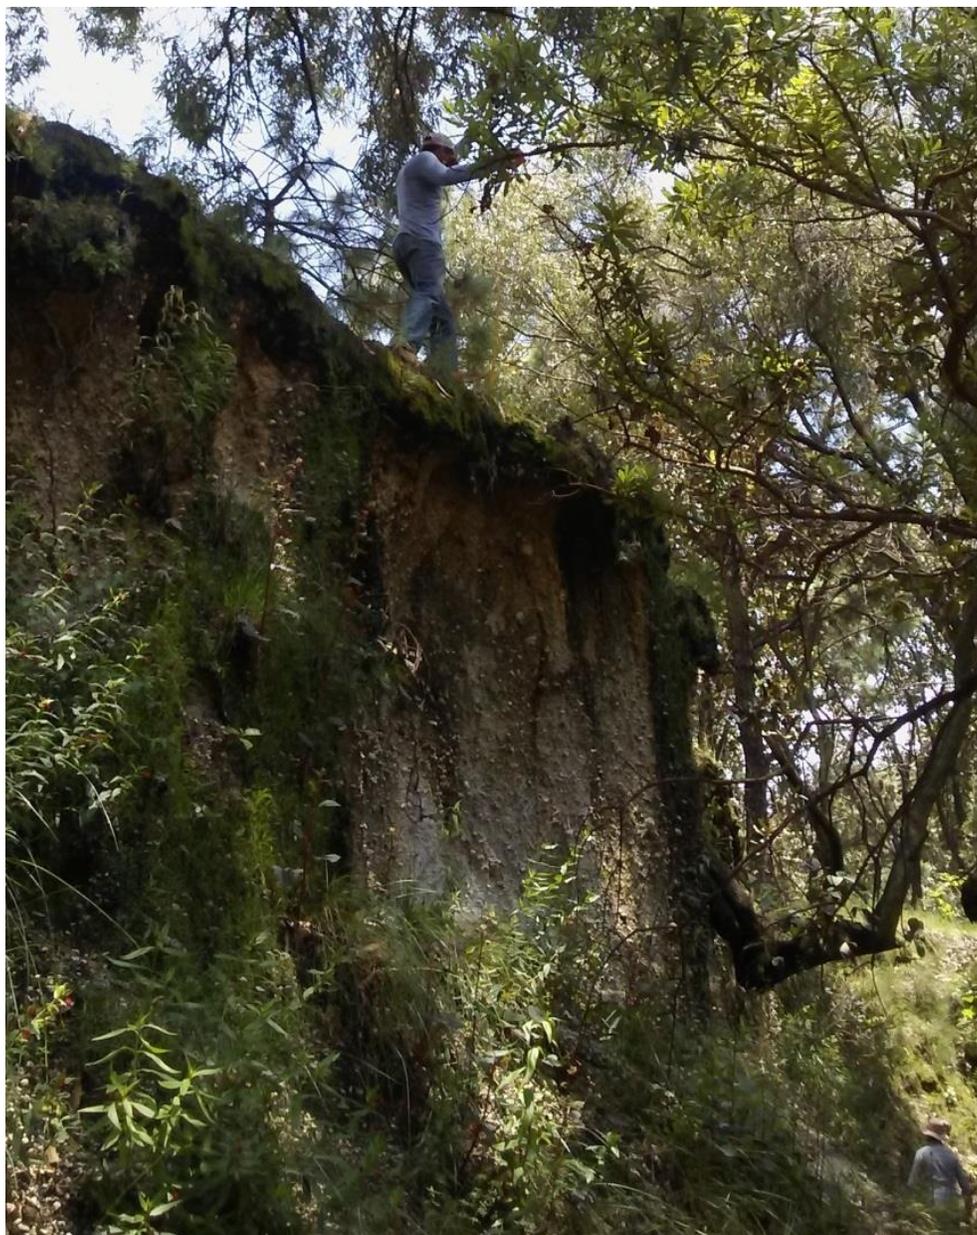
Toma de mediciones en campo, vinculadas a la profundidad y anchura de las cárcavas

En la Tabla 2 se integran los gráficos que representan las secciones transversales de los sitios con cárcavas formadas, precisando que no se trata de una representación a escala. Dada la textura francamente arenosa de los suelos, los perfiles de las cárcavas prácticamente son cuadrados o rectangulares, ya que las paredes se colapsan en la medida en que aumenta la profundidad, formando ángulos rectos.

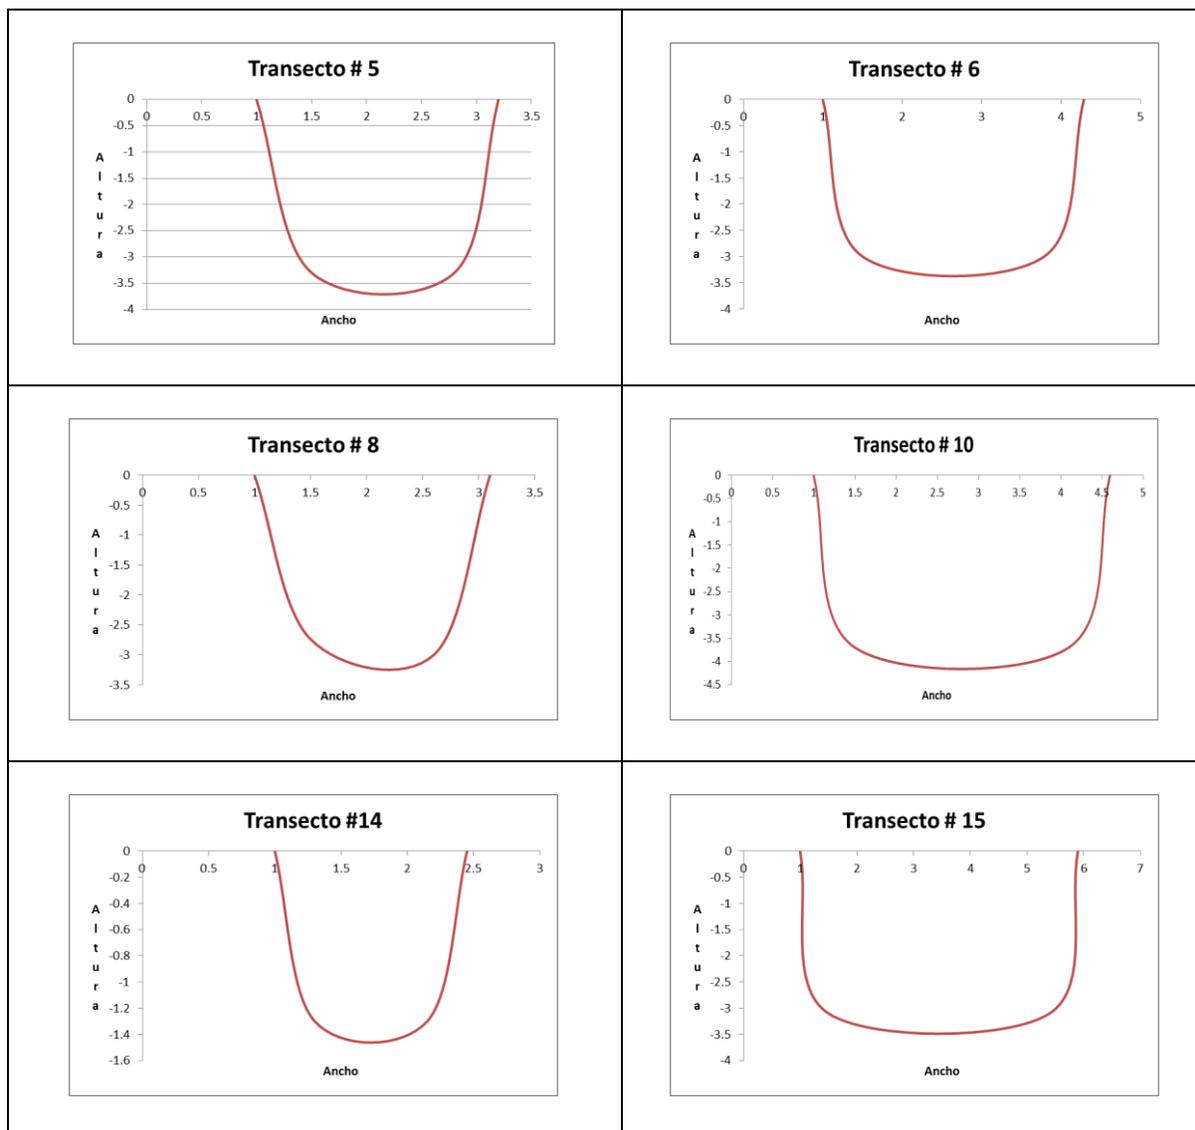
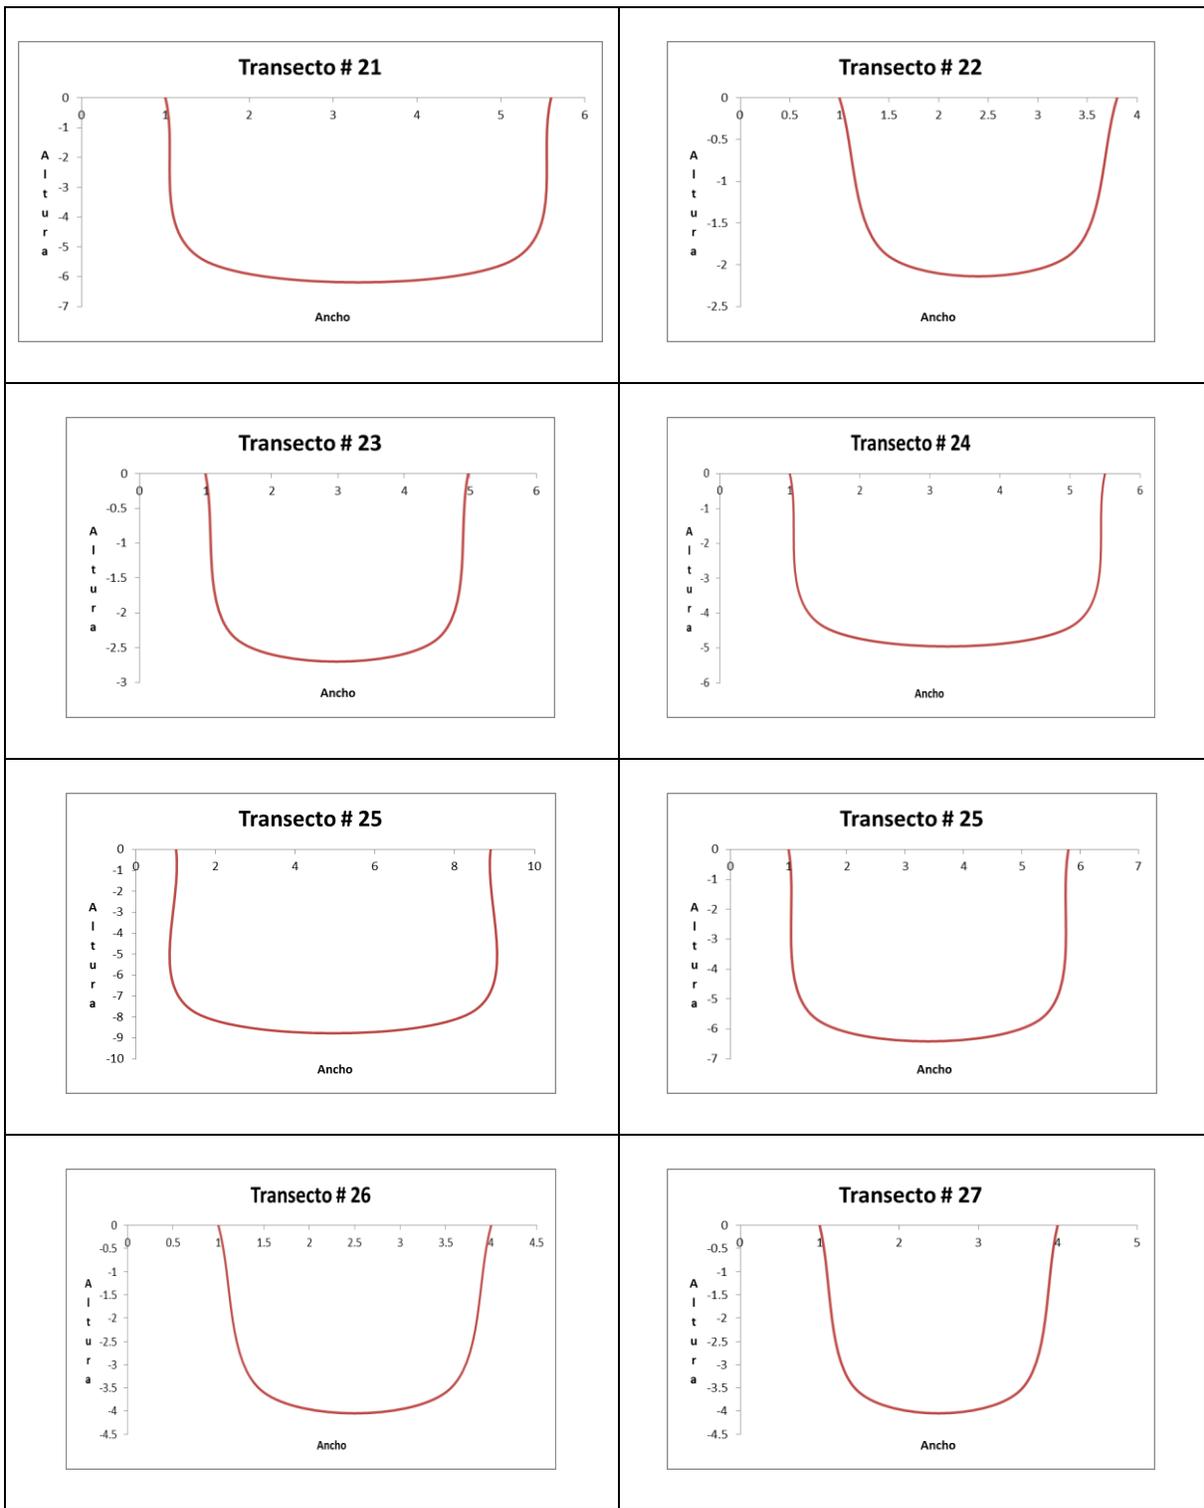
**Tabla 2.** Representación gráfica de las secciones transversales de las cárcavas con obtención de datos métricos en campo.

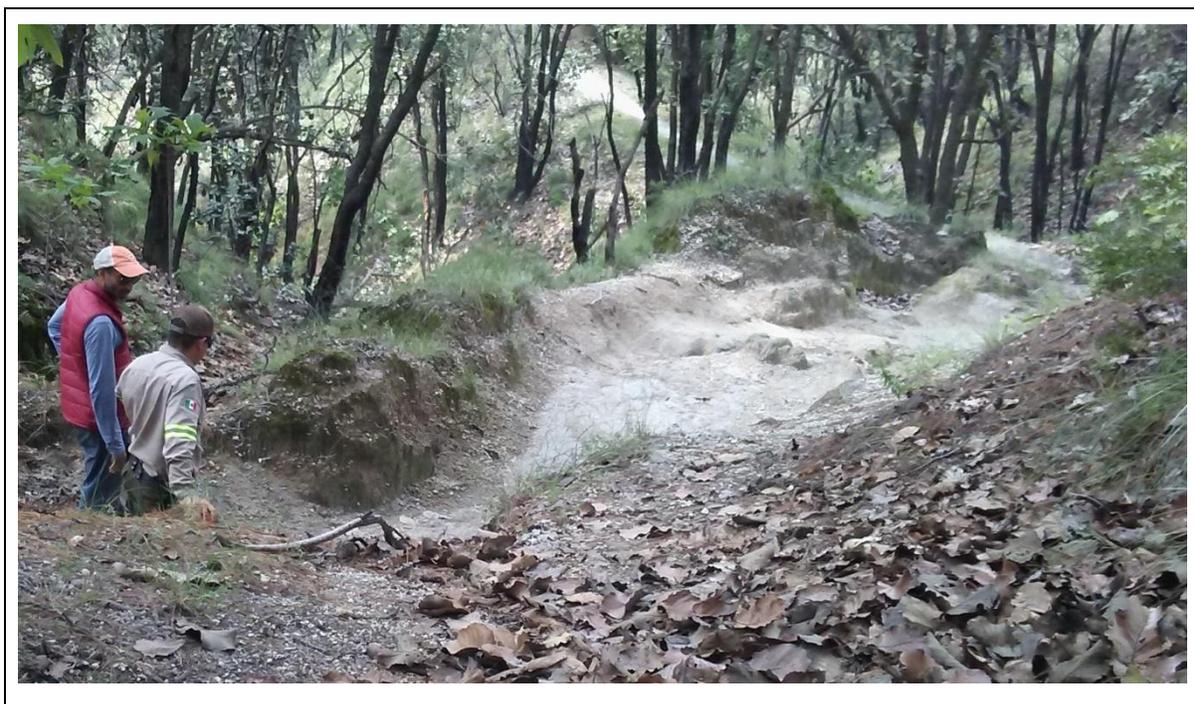
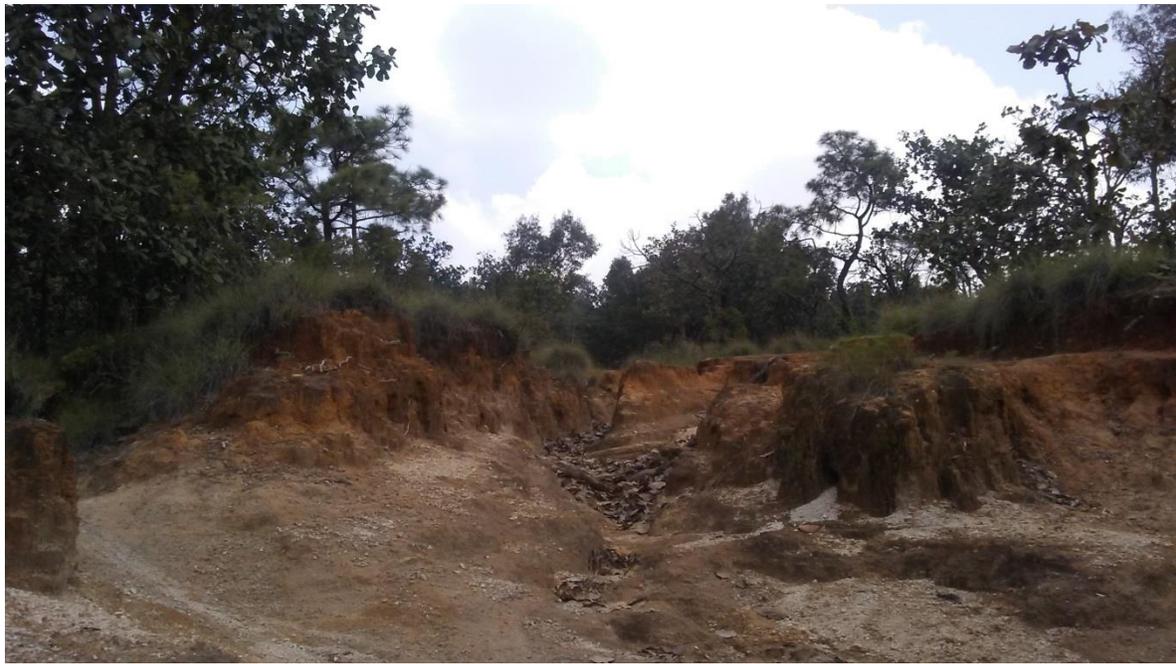
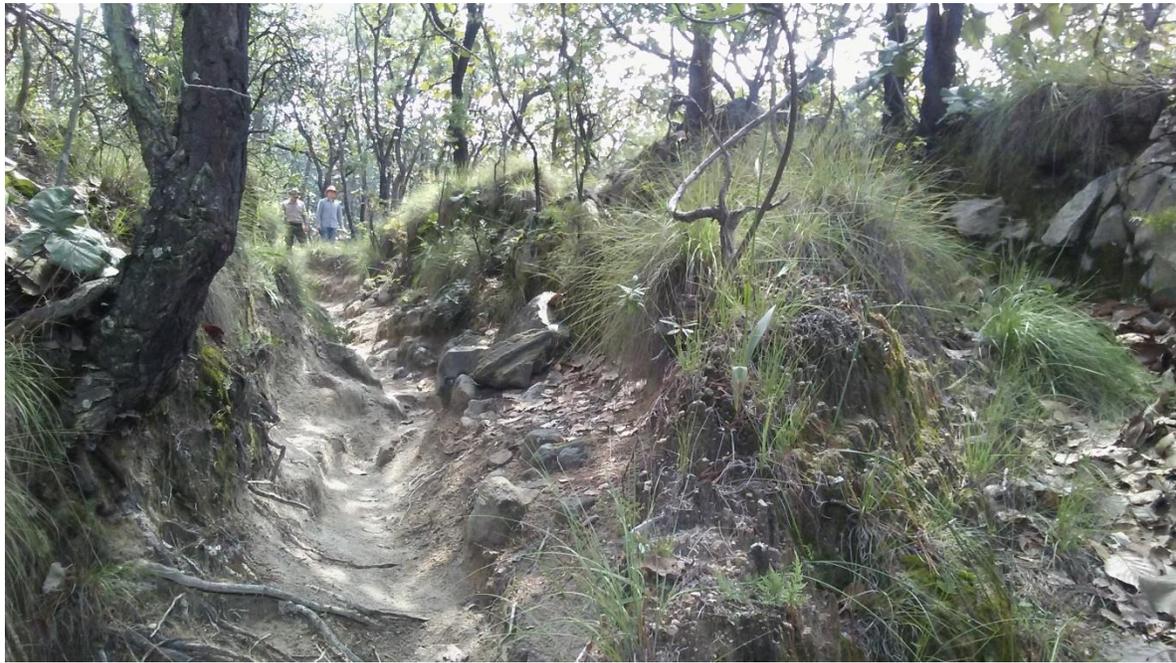
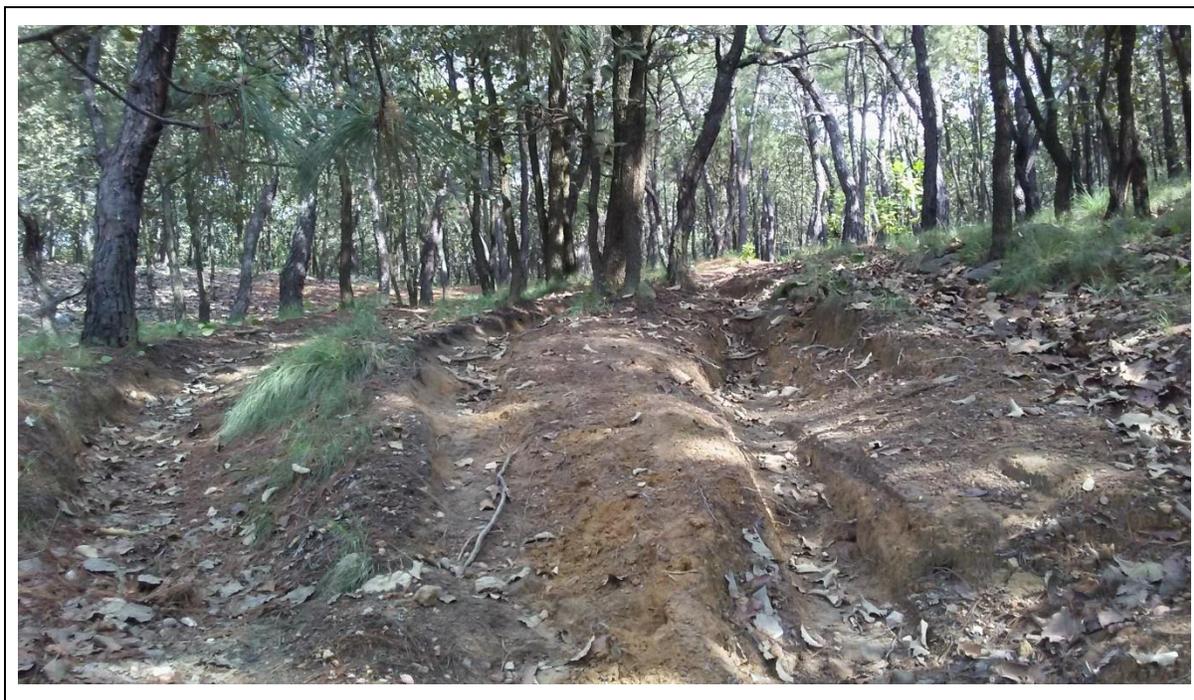
En estos casos, se registró el número de ramales o desvíos que presentaban los transectos. En las siguientes imágenes se muestran algunos ejemplos de ramificación de senderos.

Es relevante mencionar que una vez que las condiciones de deterioro de los senderos son considerables, los usuarios (principalmente ciclistas), habilitan ramales paralelos que se vuelven a conectar al sendero principal. Es común observar que la práctica antes mencionada coincide con los transectos de mayor pendiente, por lo que los nuevos ramales habilitados pronto se deterioran hasta alcanzar niveles de profundidad a los mostrados por el trazo original. Lo anterior origina ensanchamiento de los senderos, dejando pináculos entre ramales provisionales aperturados

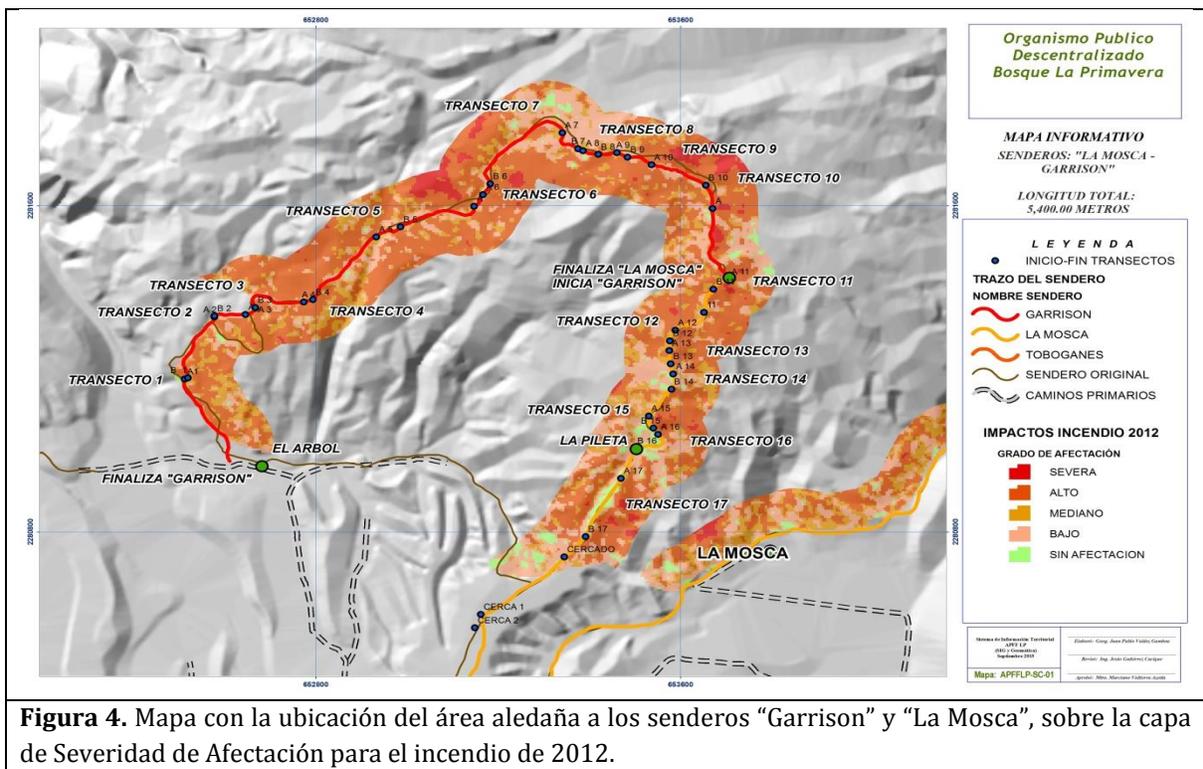
**Figura 4.** Mapa con la ubicación del área aledaña a los senderos “Garrison” y “La Mosca”, sobre la capa de Severidad de Afectación para el incendio de 2012.

El polígono de afectación en las áreas aledañas a los senderos, facilita la cercanía de materiales hacia los transectos 1 al 17. En la Figura 4, se puede observar el nivel de severidad del fuego, en las zonas aledañas a los senderos.

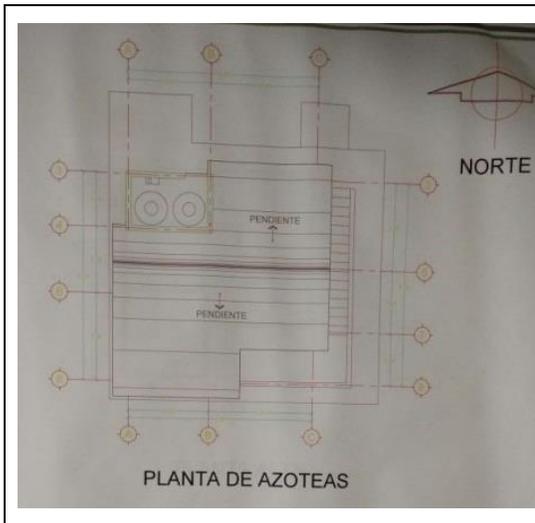
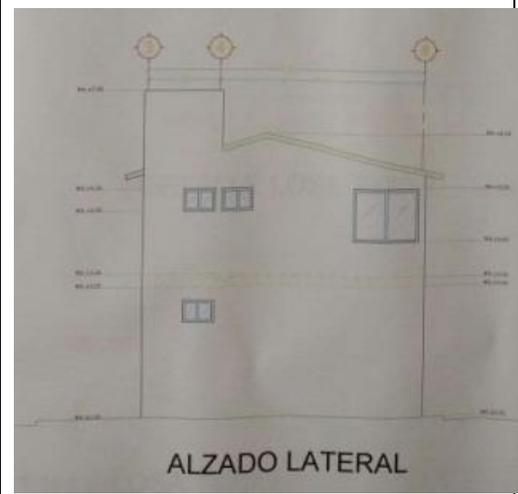
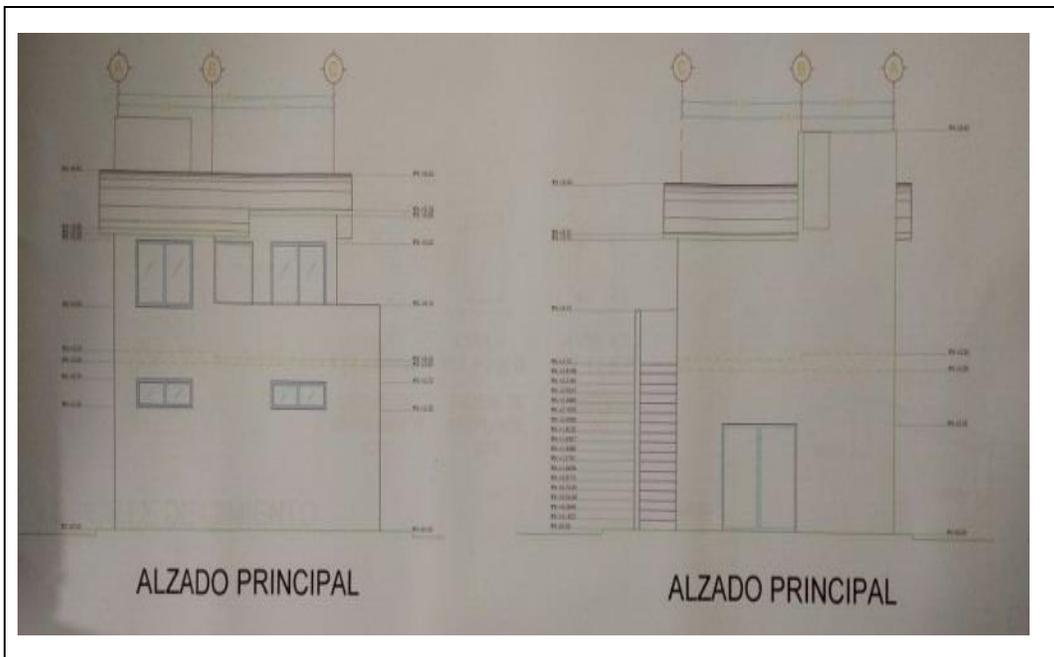
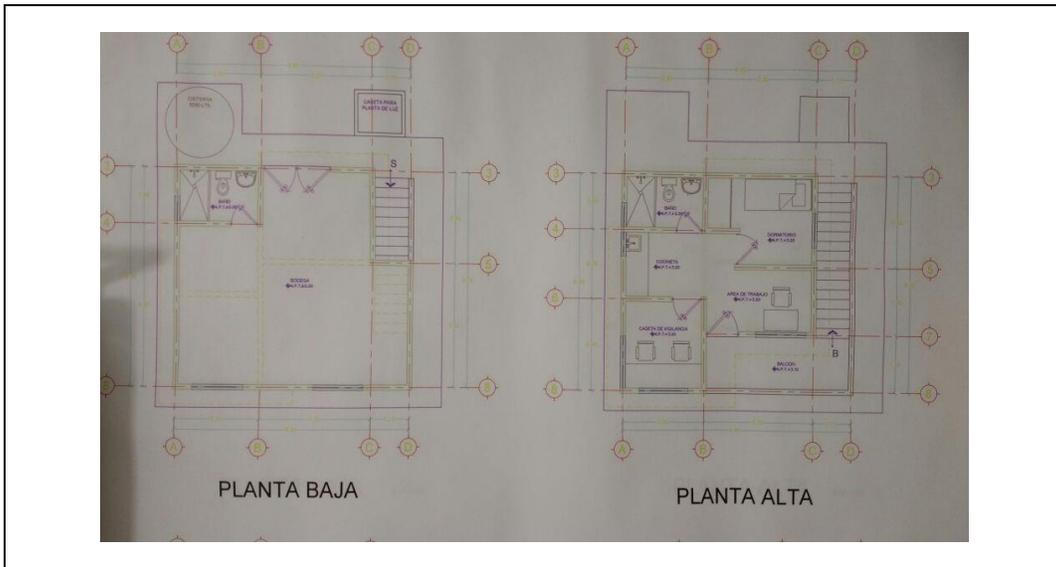
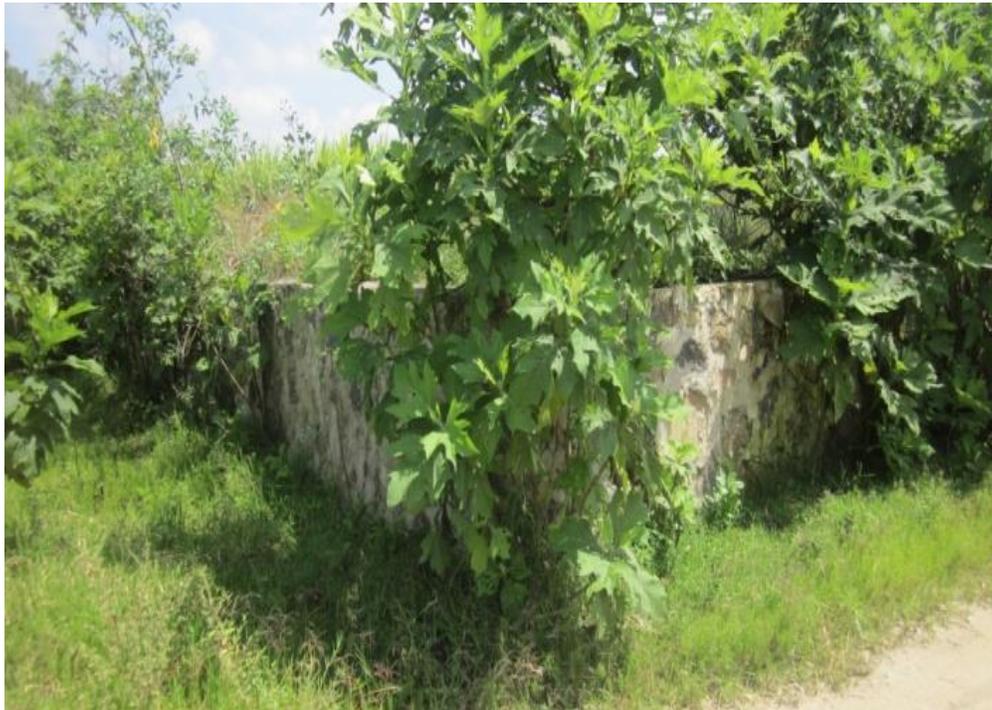
Condición actual de cubrimiento parcial del avance de construcción de la caseta de control en el sitio conocido como La Tecomata

- a. Se tiene la ventaja de tener avanzado el proyecto, pues ya se tiene el comodato del propietario y la autorización por parte de SEMARNAT de acuerdo a la manifestación de No impacto ambiental.
- b. Planos de caseta.

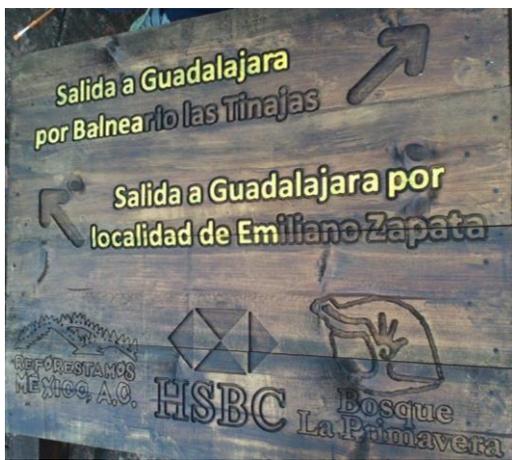
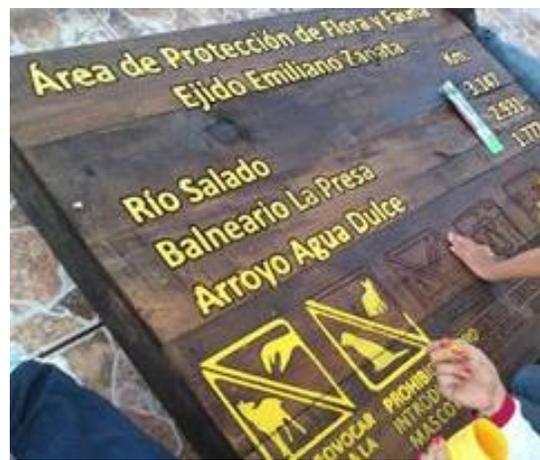
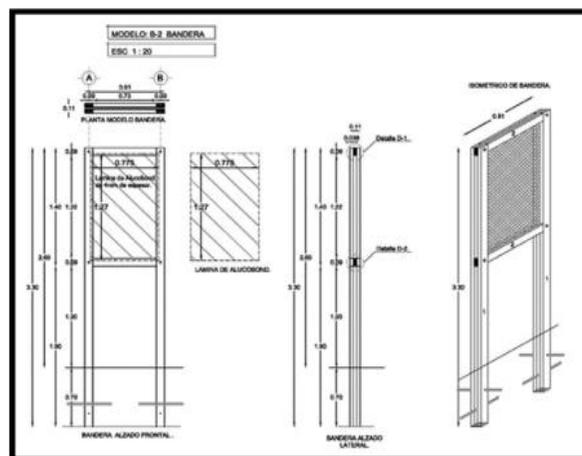
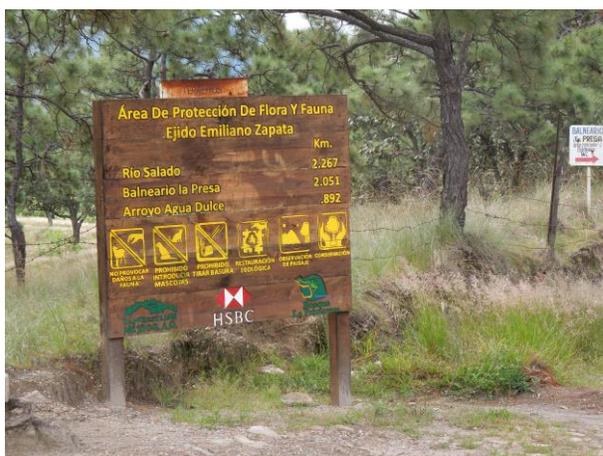
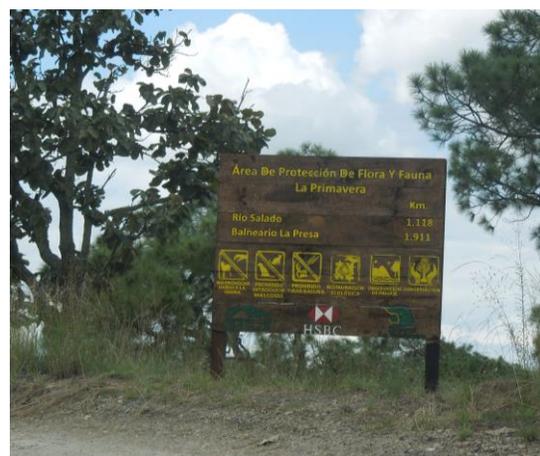
Las características de la señalización a colocar será acorde a algunos señalamientos existentes en el APFFLP, priorizando el uso de madera, a fin de ir homogenizando paulatinamente la señalización en el área. En las siguientes ilustraciones se integran algunas imágenes para ilustrar las características de los señalamientos a colocar:
