# REPLANTEAMIENTO TÉCNICO DEL PROYECTO ESPECIAL DE RESTAURACIÓN, MANEJO, PROTECCIÓN Y CONSERVACIÓN DE LA VEGETACIÓN, SUELO, AGUA Y FAUNA DEL BOSQUE LA PRIMAVERA

## **REPLANTEAMIENTO TÉCNICO DEL PROYECTO ESPECIAL DE RESTAURACIÓN, MANEJO, PROTECCIÓN Y CONSERVACIÓN DE LA VEGETACIÓN, SUELO, AGUA Y FAUNA DEL BOSQUE LA PRIMAVERA**

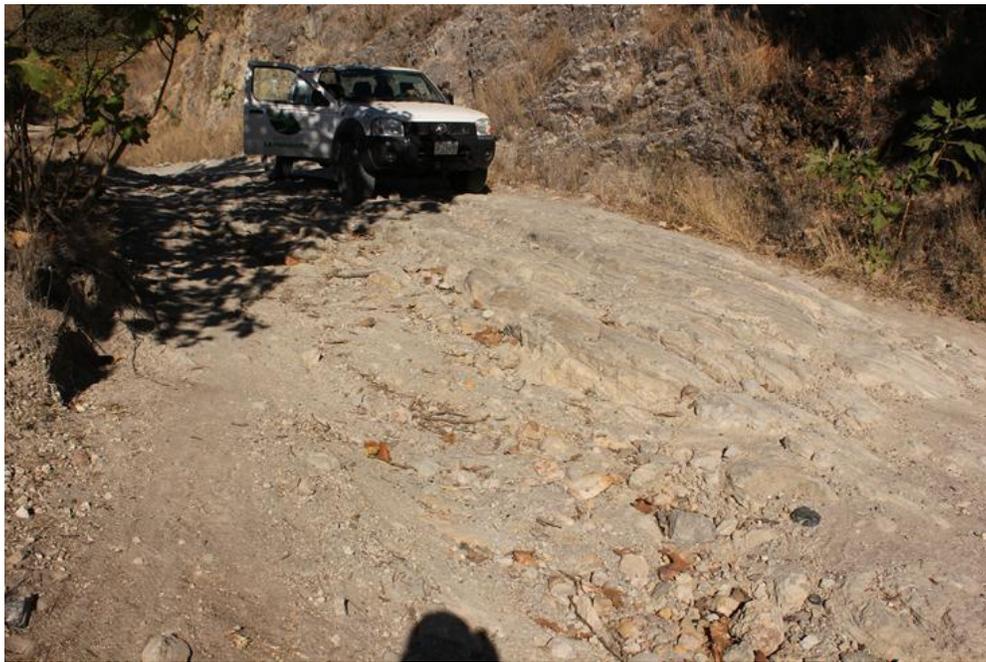
Figura 3.- Sección de camino a reparar que muestra el perfil rocoso.

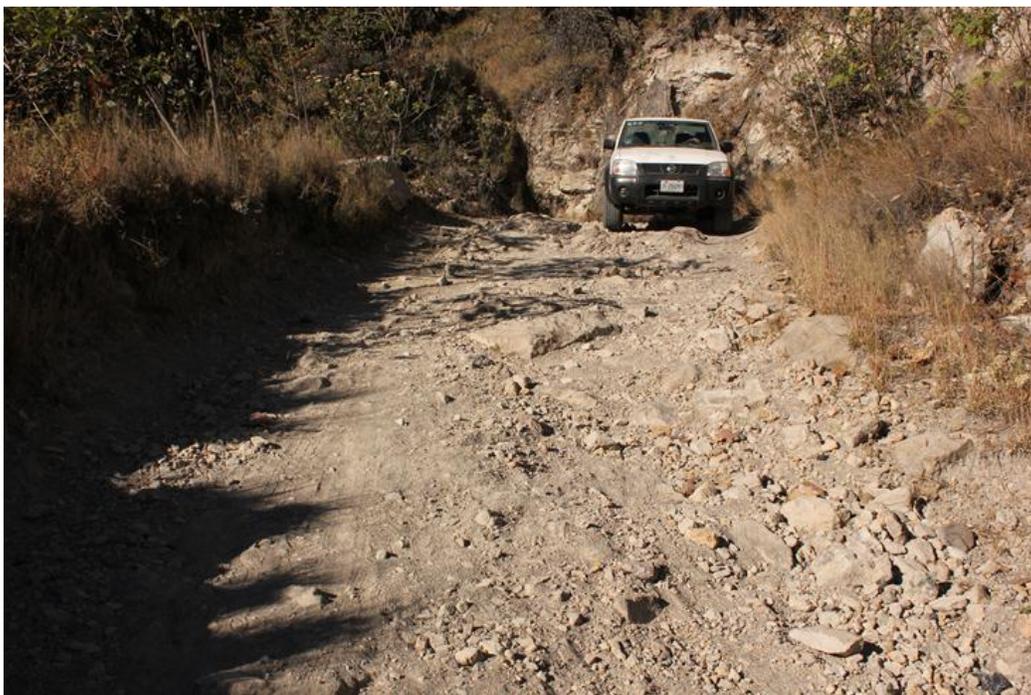
Figura 4.- Se muestra las condiciones de erosión que impiden el tránsito a vehículos.

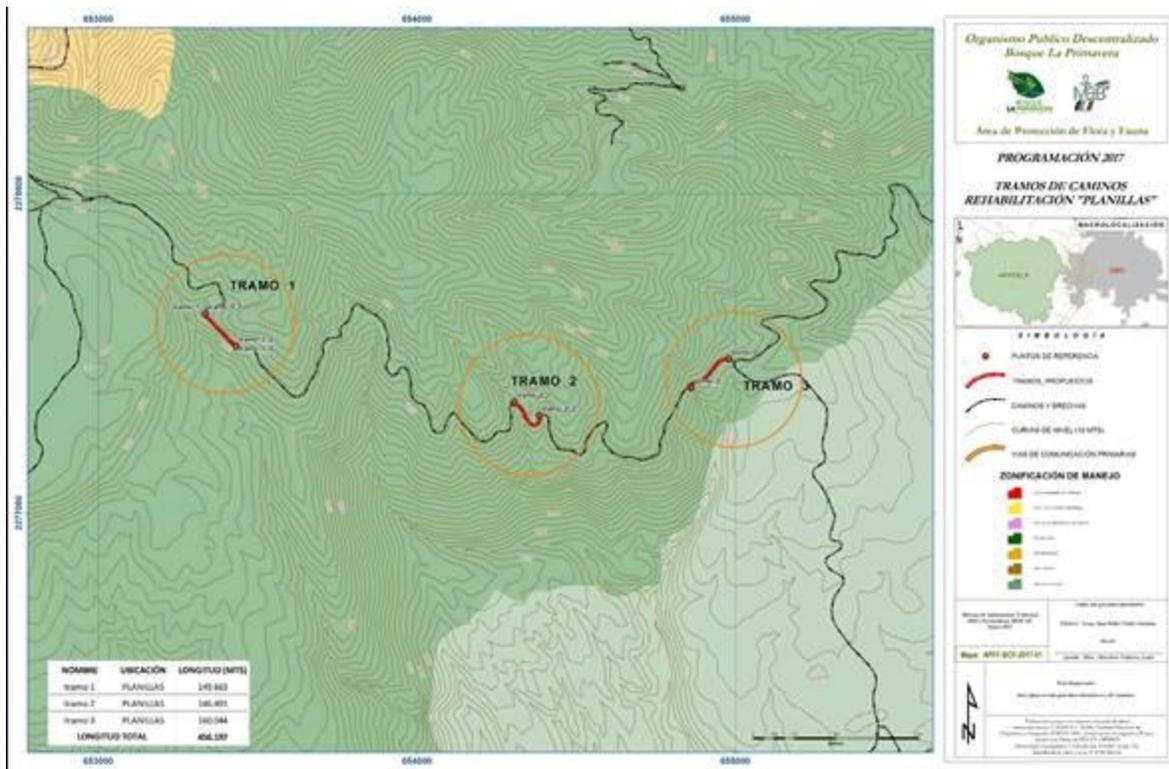
Figura 4.- Ubicación de los tramos a reparar.

La propuesta está enfocada a la reparación del camino a la Torre de Planillas en 2 secciones, de conformidad a lo ilustrado en la figura 2, con una longitud de 440 metros lineales por cuatro metros de ancho, considerando que es donde se presenta mayor deterioro (figura 3 y 4), y en el que se requiere de acciones con carácter más definitivo, como la colocación de empedrado en una huella de cemento.

Las obras propuestas de reparación y mantenimiento de caminos se ubican en el camino hacia la Torre Planillas como se muestra en la figura 4.
