SUBSECRETARÍA DE CONTROL Y AUDITORÍA DE LA GESTIÓN PÚBLICA UNIDAD DE OPERACIÓN REGIONAL Y CONTRALORÍA SOCIAL CONTRALORÍA DEL ESTADO DE JALISCO CÉDULA DE INSPECCIÓN DE CAMPO

AUDITORÍA: AUD/DIR/JAL/FORTALECE-TECOLOTLÁN/2017

E Nombre y firma de los participantes  Por la Contraloría del Estado de Jalisco.			npo	A, inspección de campo:
Avance fisico real 100%	30/05/2017	Fecha de la Visita:		
Avance físico de cierro 100%	TECOLOTLÁN	Localidad o Municipio:	JUSTO MERINO EN LA CABECERA MUNICIPAL DE TECOLOTLÁN, JALISCO.	Obrai
No in leads No opera	SEFIR23-TECOLOTLAN-001/2017	Número de contrato:	EMPEDRADO Y HUELLAS DE ADOQUÍN EN CALLE	
i Enpresse Operation deficients	2017	Ejercicios	FONDO PARA EL FORTALECIMIENTO PARA LA INFRAESTRUCTURA ESTATAL Y MUNICIPAL (FORTALECE)	Fondo o Programa:
✓ Terminada ✓ Operación adequada	AUDITORÍA: AUD/DIR/JAL/FORTALECE-TECOLOTLÁN/2018	Auditoria numero:	TECOLOTLÁN	Entidad Federativa:

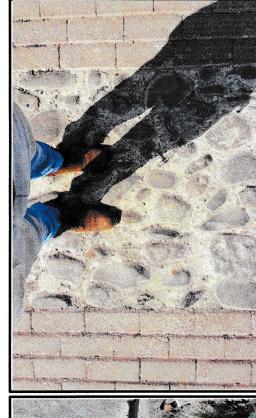
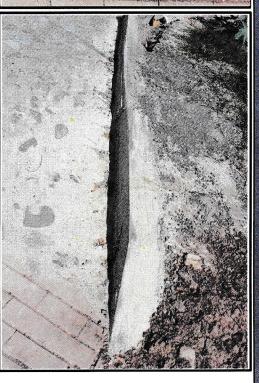
EMPEDRADO CONVENCIONAL COLOCADO SOBRE UNA CAMA DE T-9 Y LECHERIADO CON MORTERO CEMENTO GUARNICION CON UNA SECCIÓN TRAPEZOIDAL DE 15CM DE BASE MAYOR, 12 CM DE BASE MENOR Y 50 CM DE ALTURA CON F'C= 200KG/CM2
