# AIPROMADES 2017

Programa Chapala Limpio

## PROGRAMA CHAPALA LIMPIO 2017

#### 4. Trabajos del primer trimestre de la brigada Chapala Limpio

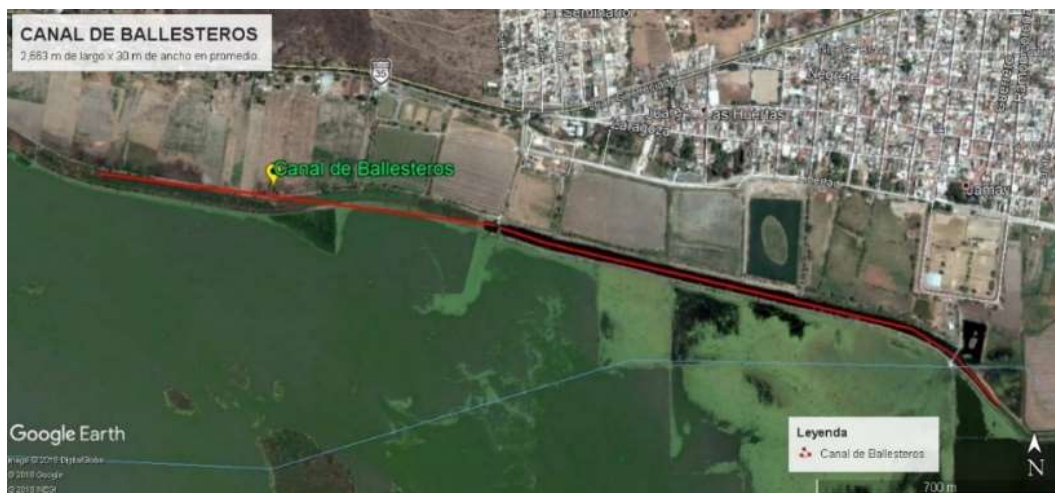
Ubicación de los trabajos realizados en el Canal de Ballesteros, del municipio de Jamay, Jalisco, en las coordenadas UTM 737191.00 m E, 2245188.00 m N.

Imagen satelital en la cual se observa la zona intervenida por la brigada Chapala Limpio

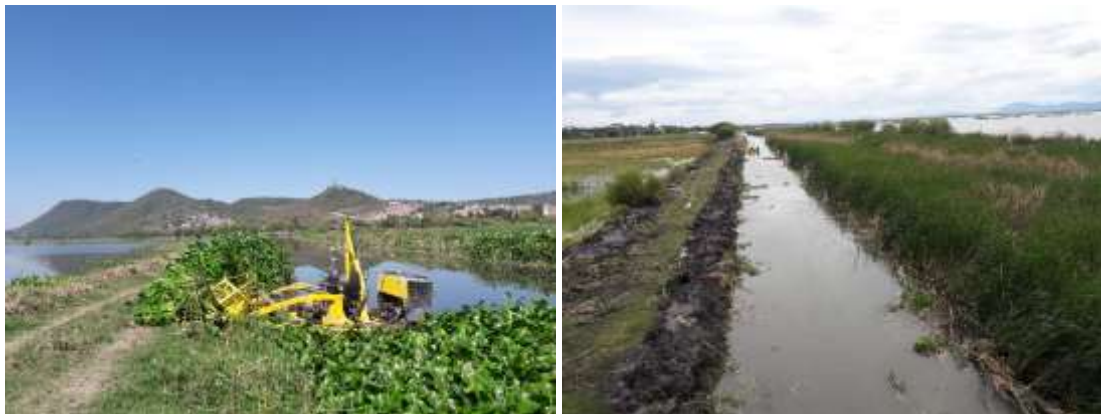
El tipo de especies invasoras acuáticas identificadas fueron lirio, lechuguilla, tule, gramas y camas de plantas asociadas, formando grandes tapetes con una gran cantidad de materia orgánica, generando masas de gran peso y volumen.

Para estas labores se utilizó la banda extractora en combinación con la cosechadora TigerCat (Weedoo) con un buen resultado en los primeros 100 metros lineales, después de esto fue complicado el avance debido a la distancia de acarreo de malezas por su gran peso y el grado de compactación, decidiéndose combinar la cosechadora TigerCat (Weedoo) con una excavadora 320 de bandas (orugas), la cual facilitó la Secretaría de Desarrollo Rural (SEDER), y que potenció las capacidades e incrementó el rendimiento de los trabajos.

Trabajos en el canal de Ballesteros (octubre-noviembre de 2017)

El material extraído se depositó a lo largo de los bordes de este canal para esperar a que se deshidrate y sea retirado posteriormente por las autoridades municipales.

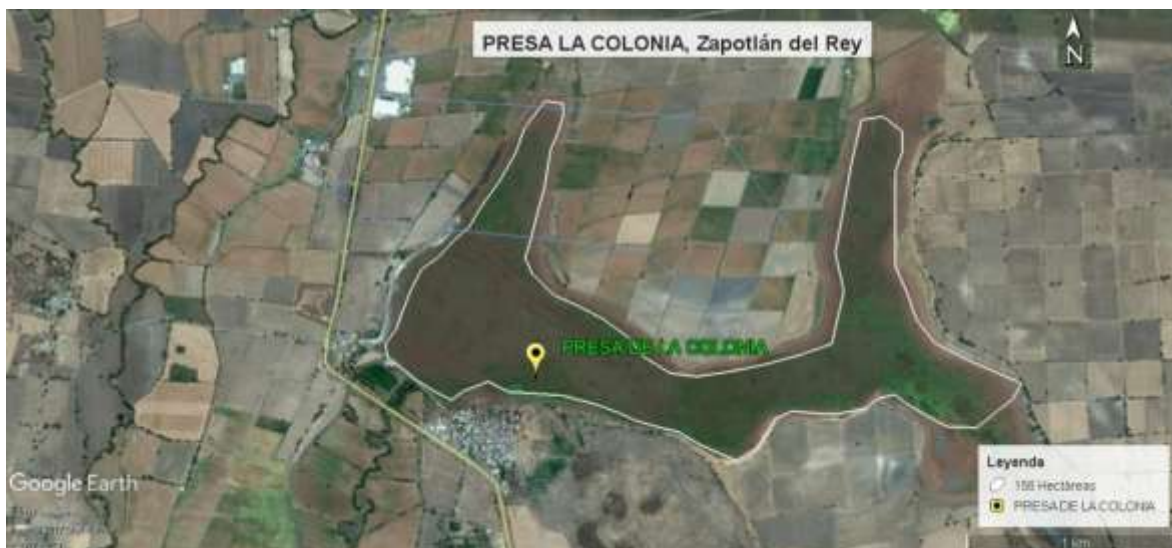
El otro sitio en que se realizaron trabajos en el periodo comprendido en el presente reporte corresponde a la Presa La Colonia, la cual se encuentra en las coordenadas UTM 716221.57 m E, 2260416.48 m N.

Imagen satelital de la presa La Colonia, Zapotlán del Rey, Jalisco.

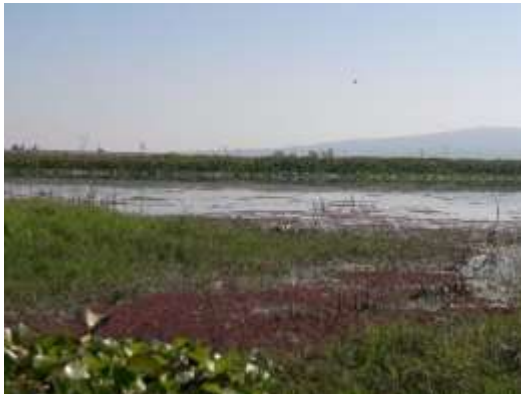
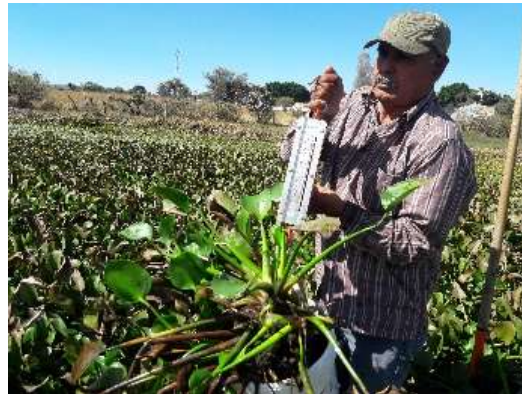
Una de las principales complicaciones que presentaron en los trabajos realizados en este lugar es que las plantas de lirio tienen una gran cantidad de materia orgánica adherida a sus raíces, lo que incrementa de manera significativa el peso dificultando las maniobras de extracción. También se observó en el lugar que al abrir los espejos de luz entre la aglomeración de las especies invasoras acuáticas y al calentarse un poco el fondo de este cuerpo de agua se desprenden grandes cantidades de lodos y gas metano.

Trabajos en la presa La Colonia (noviembre-diciembre de 2017)

La materia orgánica que se extrajo se distribuyó en parcelas cercanas para posteriormente ser utilizados como enriquecedores de suelos. La intervención fue posible realizarla hasta el 31 de diciembre del 2017, debido a que la presa bajó su nivel de agua imposibilitando la navegación para la cosechadora Weedoo.

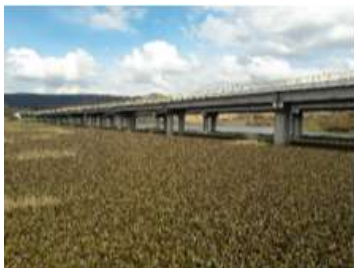
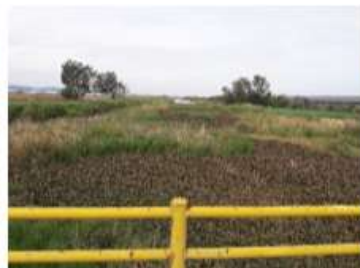
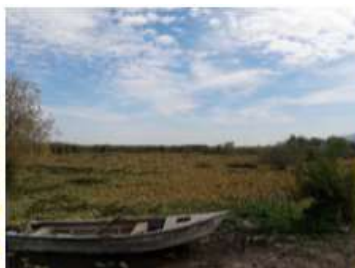
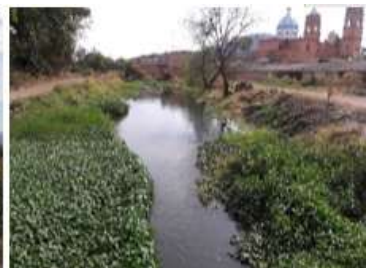
Imágenes que muestran la problemática por especies invasoras acuáticas en algunos de los cuerpos de agua.
