Comisión Estatal del
Agua Jalisco

INFORME DE ACTIVIDADES POR ELC

INFORME DE ACTIVIDADES POR EL G.	
CRUZ EDUARDO CASTILLO	Nº OFICIO: SCCA / C-0242 / 2020
DEL DÍA 20/07/2020 AL DÍA 23/07/2020

PLANTA DE TRATAMIENTO DE AGUAS RESIDUALES DE TOTOTLÁN, JALISCO.

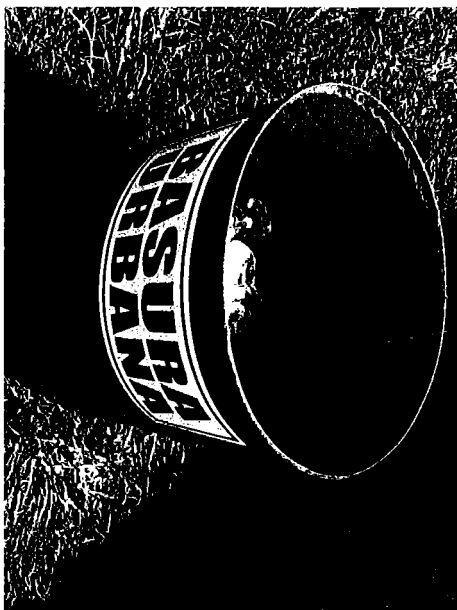
Planta de Tratamiento de Aguas Residuales
Toluca, Jalisco

- 1.- SE ENCONTRARON LOS CONTENEDORES DE RESIDUOS SÓLIDOS URBANOS SIN TAPA Y CON ALGO DE AGUA PLUVIAL EN SU INTERIOR, POR LO CUAL SE DA LA INDICACIÓN DE COLOCARLES TAPAS.

- 2.- NO SE HAN COLOCADO CONTENEDORES A PESAR DE QUE EN EL SITIO EN DONDE ERA LA CASETA DE CLORACIÓN SE ENCUENTRAN ESTOPAS, LATAS Y CEPILLOS QUE YA NO SE PUEDEN UTILIZAR, POR LO CUAL NUEVAMENTE SE REALIZA LA INDICACIÓN DE CONTAR CON LOS CONTENEDORES DE RESIDUOS PELIGROSOS.

- 3.- JUNTO A LA GRAVA QUE SE ENCUENTRA A UN LADO DE LOS LECHOS DE SECADO SE ENCONTRÓ UNA PARTE EN DONDE SE ENCONTRABAN REALIZANDO PRUEBAS DE PINTURA CON PISTOLA, POR LO CUAL SE SOLICITÓ AL ENCARGADO DE LA OBA ING. RUSBEL EL RETIRO DE ESTOS MATERIALES Y COLOCARLO EN LOS CONTENEDORES QUE LLEVEN A LA PLANTA.

- 4.- LOS LECHOS DE SECADO SE ENCONTRARON CUBIERTOS TOTALMENTE DE ZACATES Y QUELITES POR LO CUAL SE SOLICITÓ AL ENCARGO DE LA OBRA EL RETIRO DE ESTA MALEZA EN CADA UNO DE LOS LECHOS.

- 5.- SE ENCONTRARON ESCOMBROS DENTRO DE LA PLANTA DE TRATAMIENTO, POR LO CUAL SE DA LA INDICACIÓN DE QUE ESTOS MATERIALES SE MANEJEN DE ACUERDO AL MARCO LEGAL, REFIRIENDO LA EMPRESA QUE SOLICITARÁN AL H. AYUNTAMIENTO DE TOTOTLÁN AUTORIZACIÓN POR ESCRITO PARA COLOCARLOS EN LOS POZOS QUE SE ENCUENTRAN EN EL CAMINO DE INGRESO A LA P.T.A.R., SE LE REFIERE QUE EN CASO DE AUTORIZARLO SE DEBERÁ PROPORCIONAR UNA COPIA A LA CEA, PARA HACER DE CONOCIMIENTO A LA SEMADET.

- 6.- LOS SANITARIOS FIJOS DE LA PLANTA DE TRATAMIENTO SIGUEN SIN CONTAR CON PUERTA, POR LO CUAL SE HACE EL CUESTIONAMIENTO QUE EN DONDE HACEN SUS NECESIDADES LOS TRABAJADORES REFIRIENDO QUE EN ESE LUGAR, POR LO CUAL SE DA LA INDICACIÓN DE COLOCAR A LA BREVEDAD POSIBLE LA COLOCACIÓN DE LA PUERTA PARA MEJORAR LAS CONDICIONES DE LA PLANTA DE TRATAMIENTO Y DE LOS TRABAJADORES.

- 7.- LA MAYORÍA DEL PERSONAL PORTABA TODO SU EQUIPO DE PROTECCIÓN PERSONAL A EXCEPCIÓN DE UNO. INCLUYENDO SU CUBREBOCAS.
- 8.- FALTA LA COLOCACIÓN DE MALLA CICLÓNICA EN LA PARTE DE ATRAZ Y EL ESPACIO EN DONDE NO SE ENCUENTRA CONSTRUCCIÓN ALGUNA, YA SE COMENZÓ A LLENAR DE MALEZA.

- 9.- EN EL SITIO EN DONDE SE CONCENTRAN LOS EQUIPOS QUE FUERON RETIRADOS DE LOS PROCESOS DE LA PLANTA DE TRATAMIENTOS DE AGUAS RESIDUALES, FALTA COLOCAR EN TODA EL ÁREA DELIMITACIÓN CON MALLA O CINTAS PLÁSTICAS.
