INFORME DE ACTIVIDADES POR EL C:

ERNESTO MARTIN GONZALEZ PADILLA N° OFICIO: SPTAR / C-0499 / 2021

Muestreo Pozo No. 3

La Estancia de Cuitzeo mpio de Poncitlán,

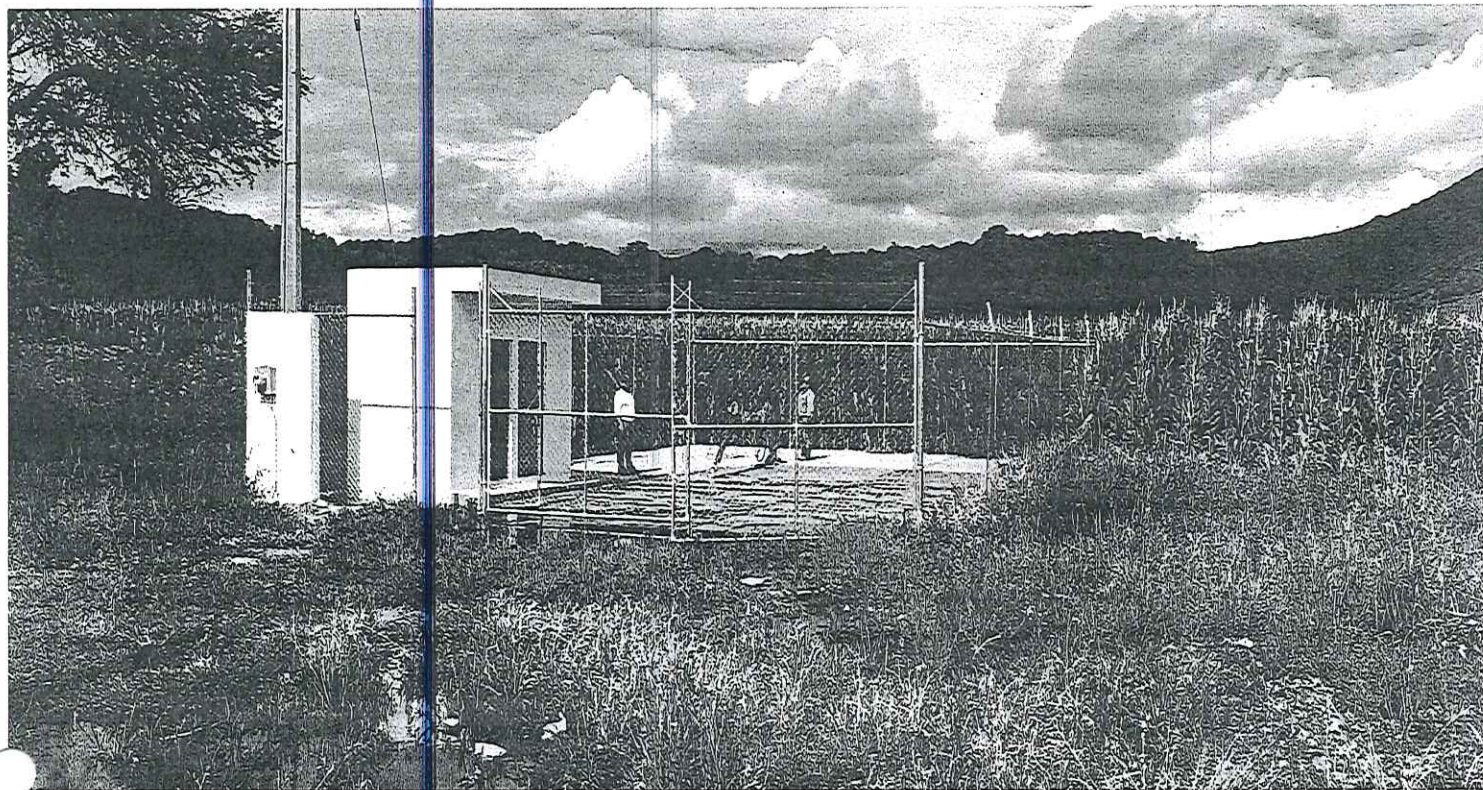
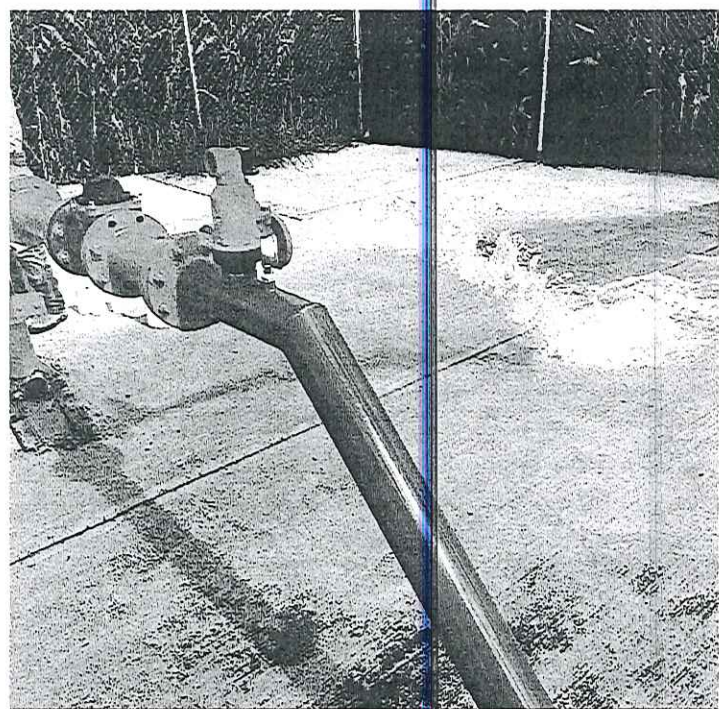
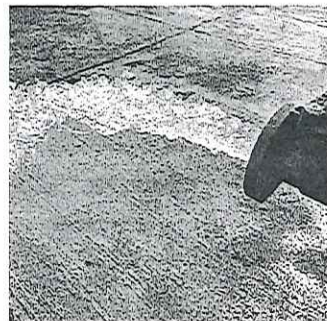
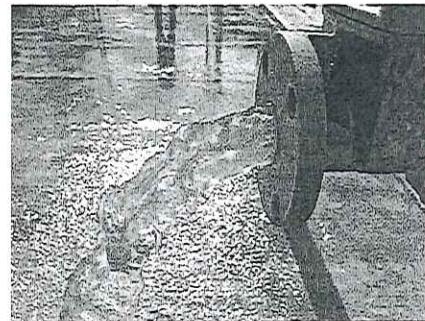
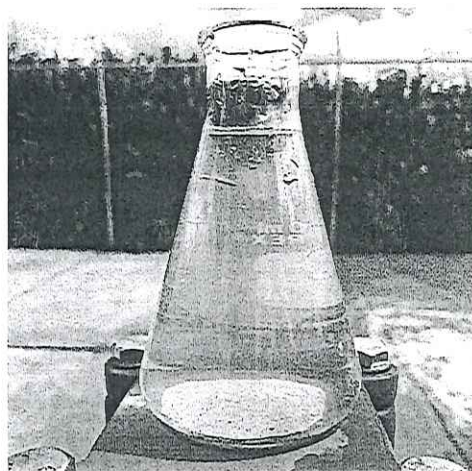
En respuesta a la solicitud del C. Luis Miguel Núñez López, Presidente Municipal de Poncitlán, mediante la cual solicita la toma de muestra de agua a un pozo de la Delegación de Cuitzeo, quedando bajo registro No. 04470, se acudió de parte nuestra registrando el pozo No. 3 de la comunidad de La Estancia de Cuitzeo.

La toma de muestras dio inicio con el análisis microbiológico, se llevó a cabo en una bolsa estéril con cierre hermético.

El agua donde se realizó la toma de muestra viene directamente del sistema de distribución de agua, no presentaba fuga ni fisuras, esto para evitar una contaminación en la muestra.
